## 0403 花蓮地震特刊

# 花蓮災區 建築物 及 橋梁 勘災報告

本團隊首先於 4/5 ~ 4/7 日至花蓮災區調查主要建築物或橋梁之震損及可能破壞機制，包含 14 處鋼筋混凝土或加強磚造構造物、1 處古蹟木構以及 2 座橋梁。而後因餘震不斷，於 4/23 再發生兩次規模達 6.0 及 6.3 之餘震，甚至造成數棟於 0403 主震已震損之大樓倒塌。於是再次前往災區勘災，除勘查前次已勘災之建物震損變化，再補充 5 處 RC 及 1 座鋼構橋梁，亦發現地表有地裂現象。本文報告此兩次勘災經驗，期為未來防災及救災之參考。

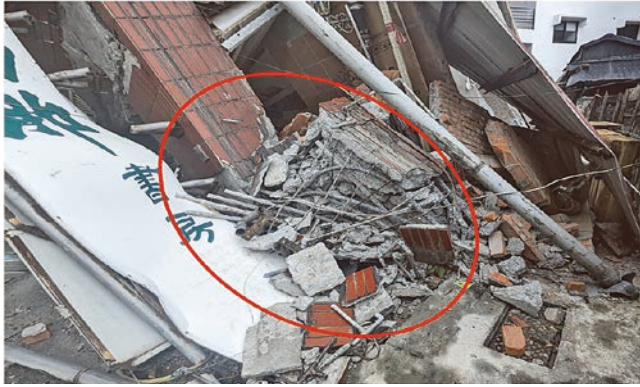
北側 1F 角隅柱底部受剪力破壞（壓力破壞）後，柱主筋嚴重彎折，箍筋也有脫開與斷裂現象，如圖 13、圖 14。

圖 13 天王星大樓柱端部嚴重破壞、主筋彎折（北側拍攝）

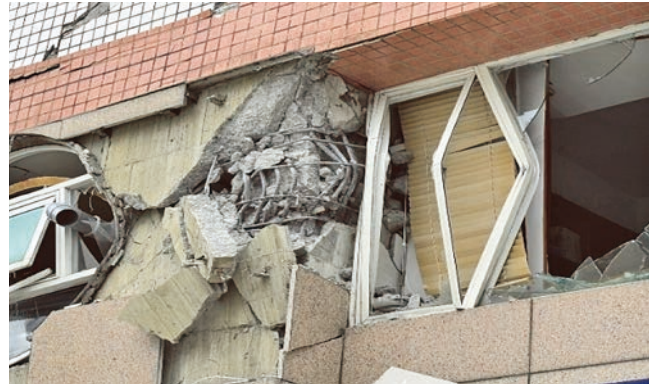
建築物 1F 挑高 + 設置夾層關係形成短柱，短柱體因剪力破壞，柱主筋呈向外挫屈狀態，如圖 17；1F 建物內部柱有柱爆裂主筋呈洋蔥狀（圖 18）、柱體扭轉剪力破壞（圖 19）；1F 夾層圓洞造型頂梁，於梁斷面最小處發生剪力破壞（圖 20）；如圖 21 所示之 1F 騎樓轉角柱，其損壞狀況明顯較其他柱嚴重，幾乎已失去支撐能力，可能轉角處受最大軸力及近斷層垂直地震力較大有關，值得後續再深入研究探討。圖 22 所示之夾層圓洞開口旁之夾層柱、梁及牆體有明顯受地震剪力破壞之嚴重斜向裂縫。另柱混凝土破壞後，上部結構下陷嚴重，以致鋼筋受到嚴重擠壓（圖 23），由於夾層柱破壞，無法支撐上部重量，引致建築物向北傾斜（現況目測研判）。除外周圍結構破壞，內部梯間牆亦發現嚴重之震損（圖 24）。

圖 17 統帥花蓮大樓短柱剪力破壞、主筋挫屈

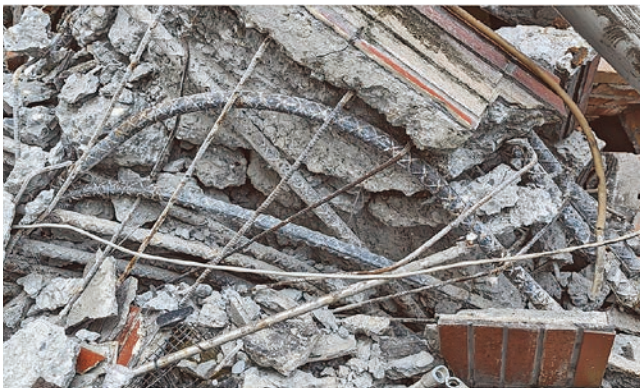
圖 14 天王星大樓柱主筋彎折、箍筋脫開（北側拍攝）

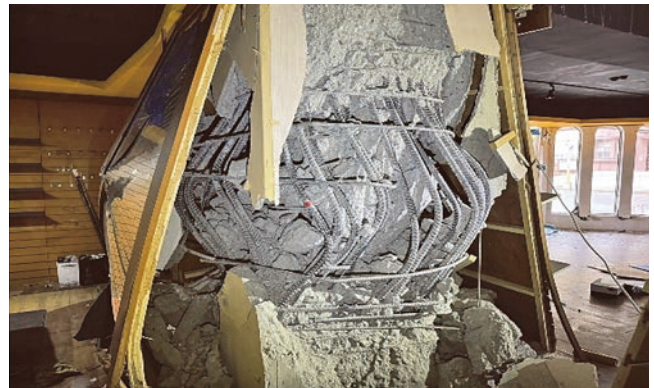
圖 18 統帥花蓮大樓柱爆裂主筋挫屈呈洋蔥狀

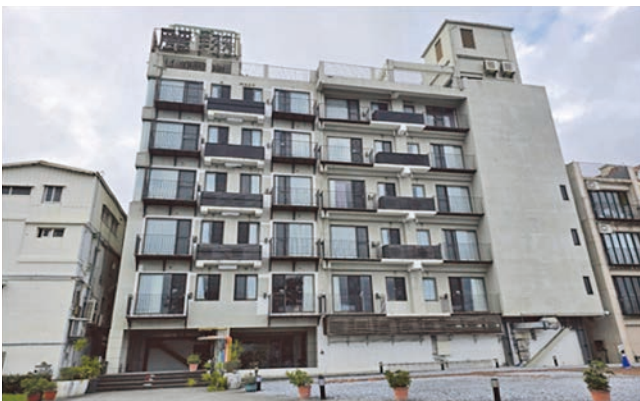
反觀同一街道之建物，無重大損傷，其為地上 6 層飯店且一樓牆量少也具底層挑高特性，因該建物於底層已完成挫屈束制支撐（buckling-restrained brace, BRB「取得國家地震工程研究中心 - 槽接式挫屈束制支撐專利」）補強，形成鮮明對比，如圖 15、圖 16。

圖 15 鄰天王星大樓東南側已補強建物

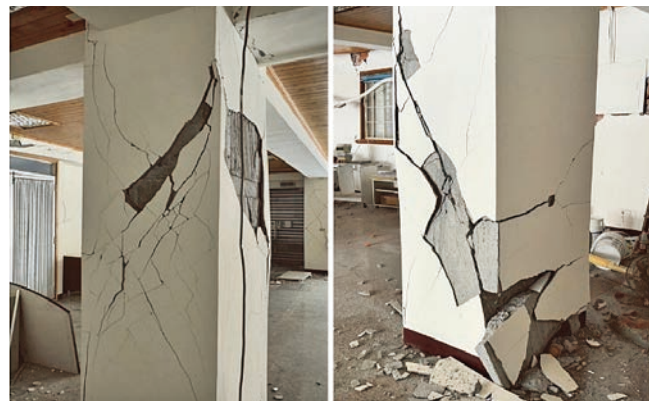
圖 19 統帥花蓮大樓柱體扭轉剪力破壞

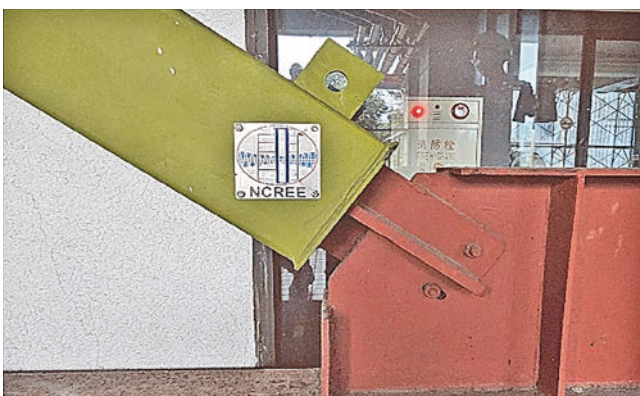
圖 16 BRB 150tonf 級單管單核心槽接式挫屈束制支撐  
「國家地震工程研究中心－槽接式挫屈束制支撐專利」

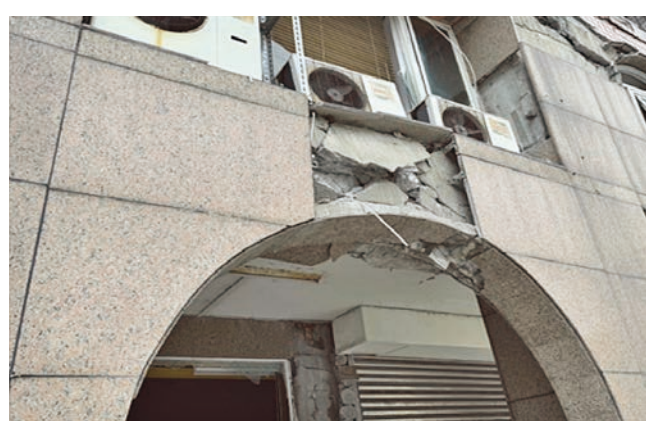
圖 20 統帥花蓮大樓梁斷面最小處剪力破壞

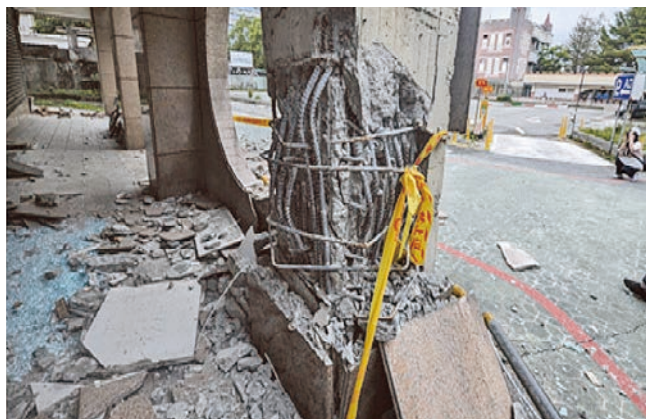
圖 21 統帥花蓮大樓轉角柱損壞嚴重

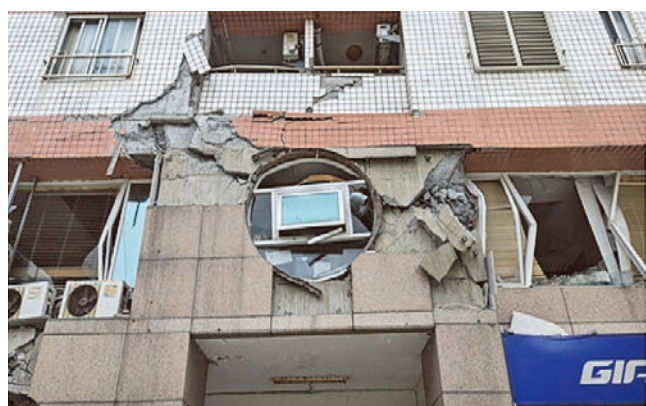
圖 22 統帥花蓮大樓夾層柱破壞

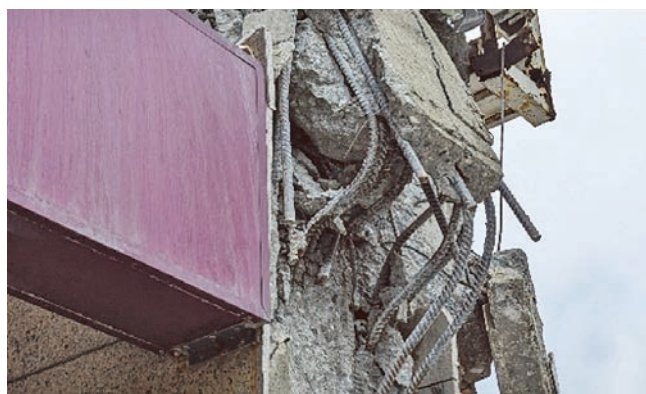
圖 23 統帥花蓮大樓損壞嚴重

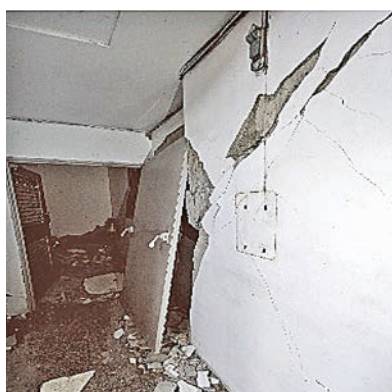
圖 24 統帥花蓮大樓梯間牆破壞

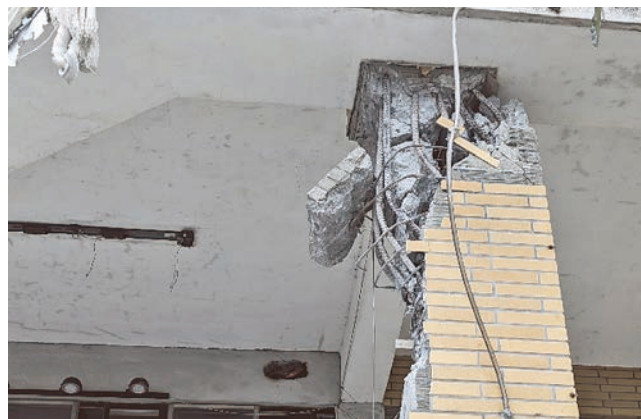
建築物 1F 挑高柱體端部剪力破壞，柱主筋挫屈、箍筋有脫開現象（圖 25）；1F 短柱端部剪

圖 25 北濱街 6 號民宅柱端部受撓剪破壞後，主筋受壓挫屈、箍筋脫開

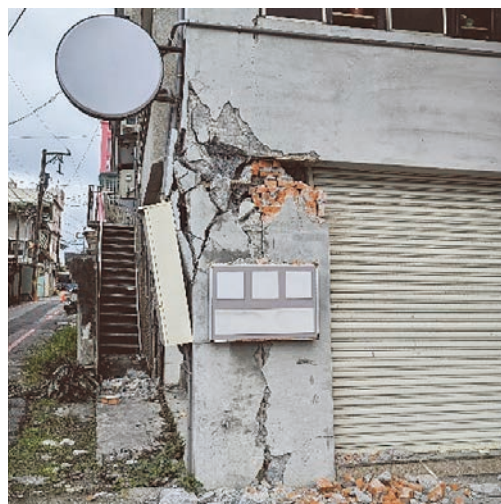
圖 26 北濱街 6 號民宅夾層柱剪力破壞

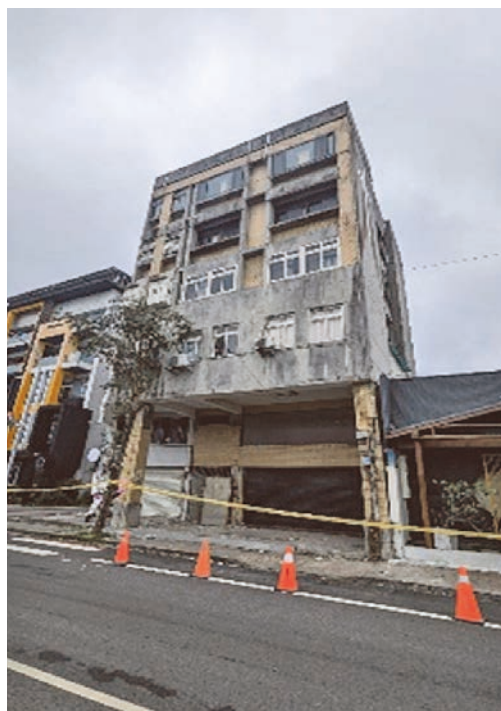
力破壞，柱主筋同呈挫屈狀態（圖 26）；現況目測研判柱體剪力方向與門變形狀態，建物有向東北側傾斜狀態（圖 27）。與其他大樓損壞現象類似，本棟樓梯間亦有嚴重剪力裂縫（圖 28）。

圖 27 北濱街 6 號民宅外觀已傾斜

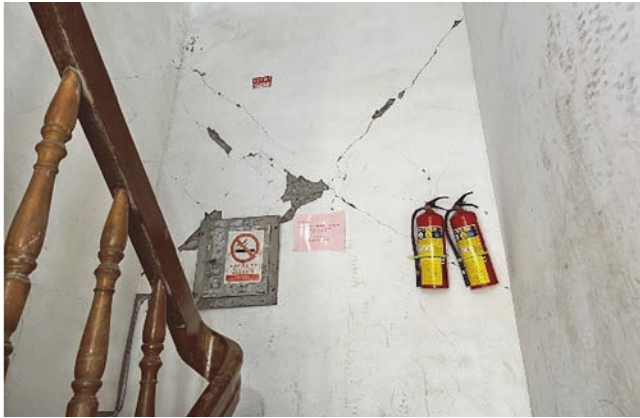
圖 28 北濱街 6 號梯間牆剪力破壞

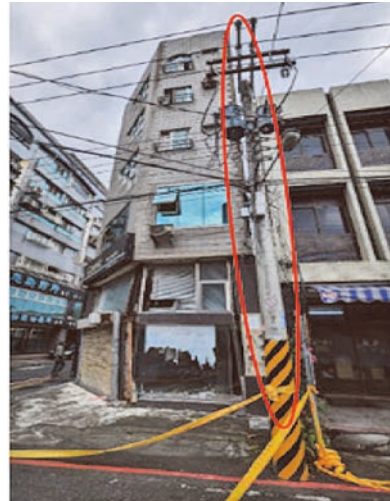
現況目測研判其建物有向西北（向北分量較多）傾斜情形（圖 33）；1F 柱構件端部損壞、主筋挫屈，部分增建鋼柱傾斜（圖 34）；室內牆面開口斜向裂縫。

圖 33 博愛街 52 號民宅外觀已向北傾斜

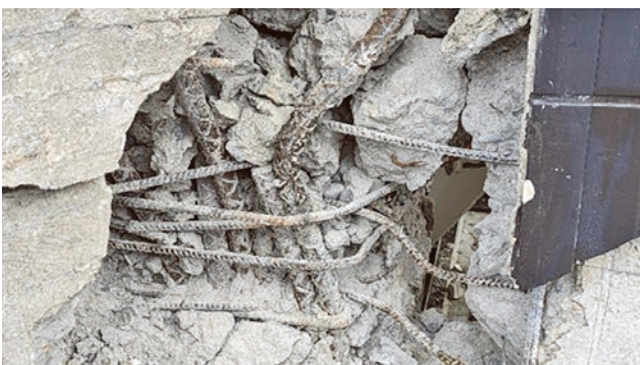
店面損害嚴重（圖 29），1F 柱構件端部嚴重損壞、主筋挫屈、箍筋脫鉤、核心混凝土碎裂，如圖 30、圖 31 及圖 32 所示，除柱構件嚴重受損外，外牆亦有諸多斜向剪力、橫向裂縫，現況目測受損牆為南北方向。

圖 32 吉安麥當勞柱核心混凝土碎裂

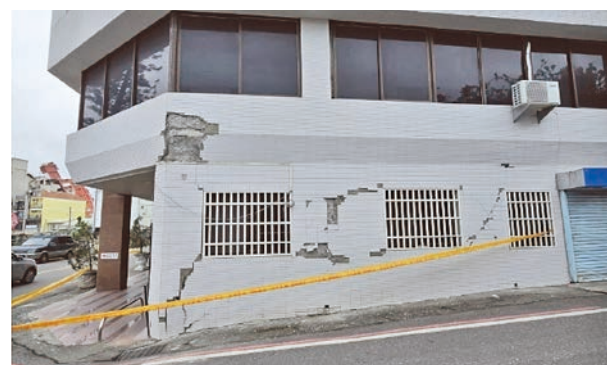
底層牆面開口斜向裂縫，牆面破壞方向為東北 - 西南方向，如圖 36。

圖 36 更生日報底層牆面窗斜向裂縫

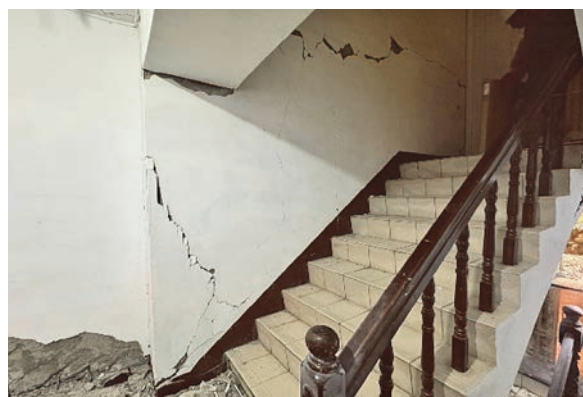
主要損壞係梯間牆斜向與 X 型裂縫、窗間牆斜角裂縫、RC 牆體水平裂縫、樓梯版體相接梁構件周圍裂縫，詳圖 42 至圖 44；牆體先破壞消散部分地震力，其中位於南側的 A 棟柱損壞最為嚴重。

圖 42 靛邑京華梯間牆斜向裂縫、樓梯版周圍裂縫

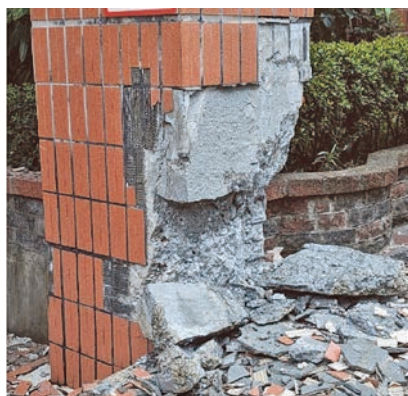
圖 39 靛邑京華柱損壞（保護層過厚之虞）

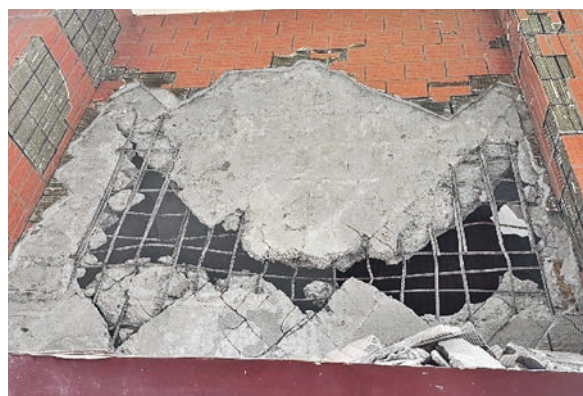
圖 43 靛邑京華梯間牆 X 型裂縫 / 剝落

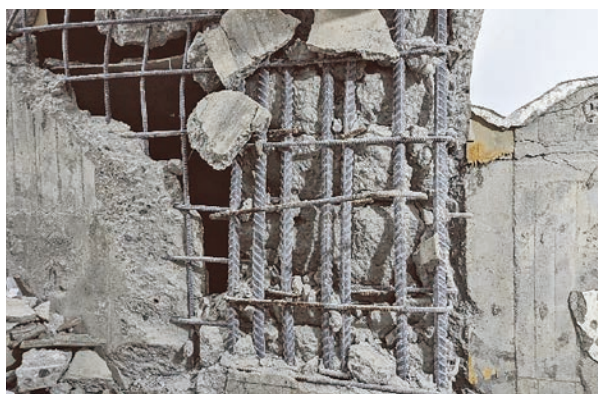
圖 40 靛邑京華柱核心混凝土碎裂、主筋變形

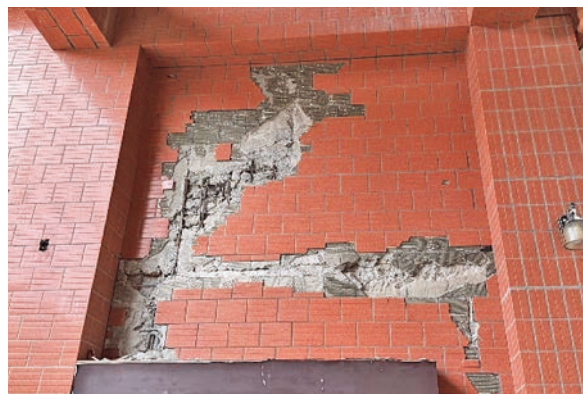
圖 44 靛邑京華梯間牆 X 型 + 水平裂縫

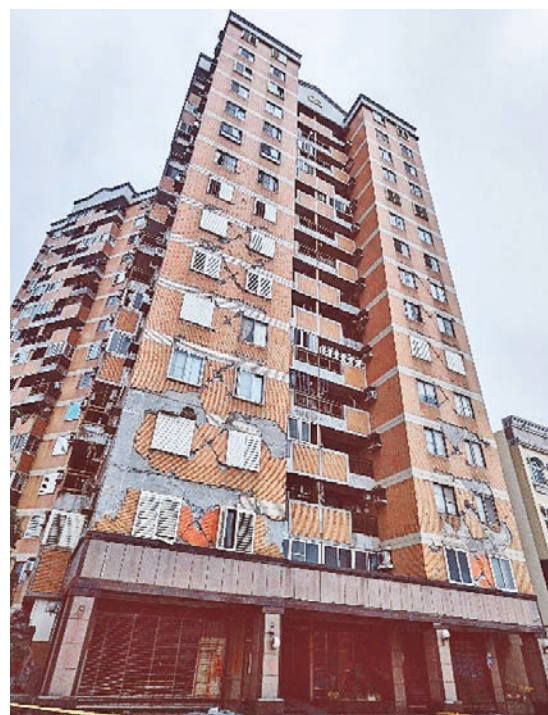
山海觀大樓外牆窗間牆斜角裂縫，建物西南側損害高度達 9F、北側外牆受損至 9F、東南入口側外牆受損至 8F、東側入口外牆受損至 6F，除了剪力破壞該構件，同時也受到扭轉之剪力，也因牆體破壞消散部分地震力，進而保護構架梁柱系統只受低度損傷。

圖 45 山海觀大樓西南側外牆受損至 9F

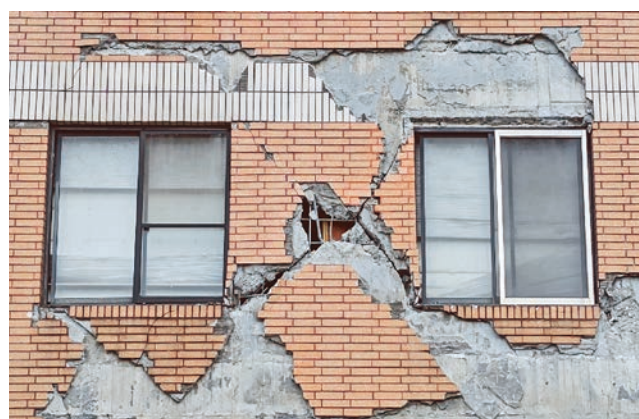
圖 46 山海觀大樓西南側窗間牆 X 型裂縫

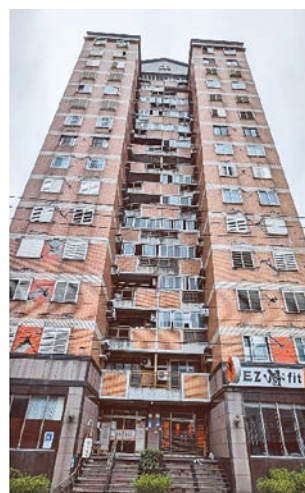
圖 47 山海觀大樓北側外牆受損至 9F

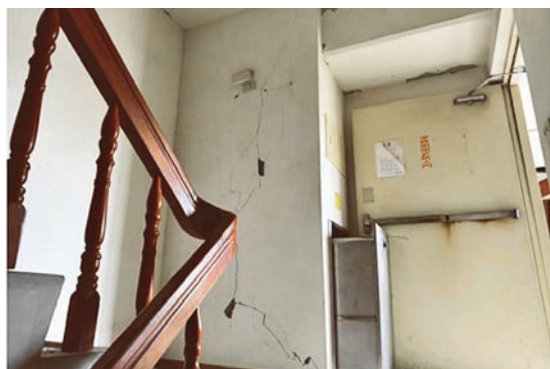
底層梁柱構件損壞情形並不顯著，主要損壞係梯間牆剪力裂縫、窗間牆斜角裂縫、RC 牆體水平裂縫，詳圖 45 至圖 50。

圖 50 山海觀大樓梯間牆剪力裂縫

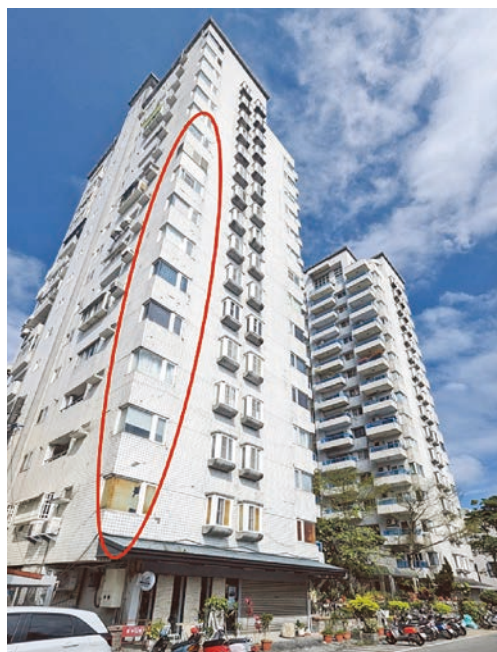
蓮花大樓外牆窗間牆斜角裂縫，於建物東側窗間牆與西南側女兒牆損害最大高度有達 15F，而西側窗台牆損害高度達 11F，研判除了剪力破壞該構件，同時也因平面不規則特性與地震力交互作用使外牆構件受到扭轉之剪力，詳圖 51 至圖 55。

圖 51 蓮花大樓窗台牆斜向裂縫達 11F (西側)

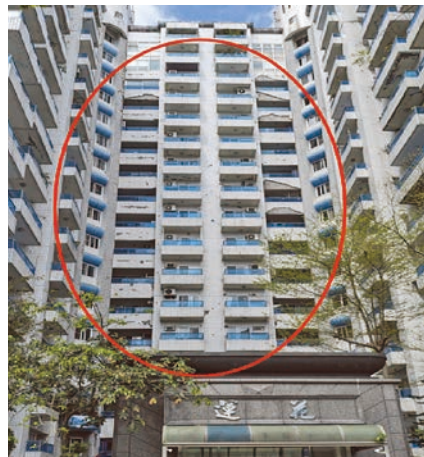
圖 52 蓮花大樓女兒牆水平+斜向裂縫達 15F (西南側)

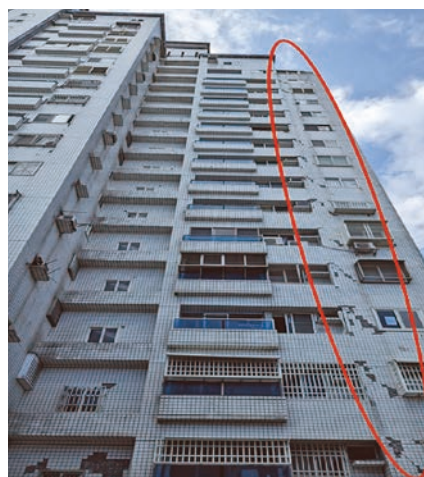
圖 53 蓮花大樓窗間牆斜向裂縫達 15F (東側)

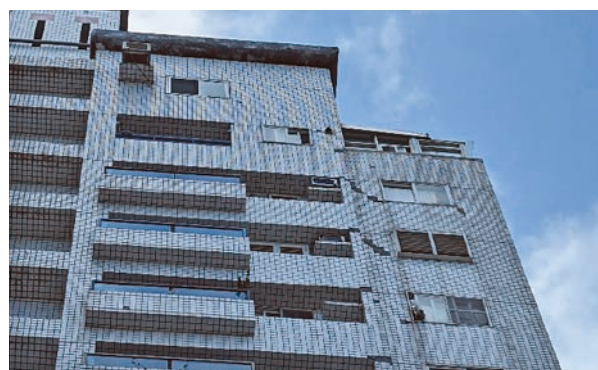
圖 54 蓮花大樓窗間牆斜向裂縫 15F 近照 (東側)

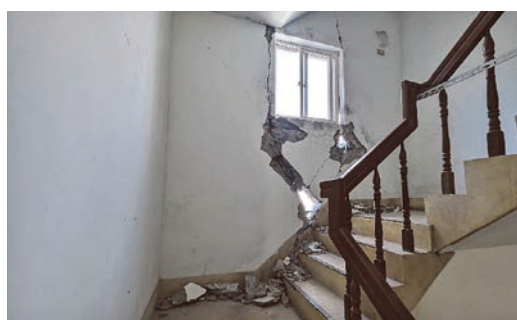
圖 55 蓮花大樓梯間牆 X 型裂縫 (建物內部拍攝)

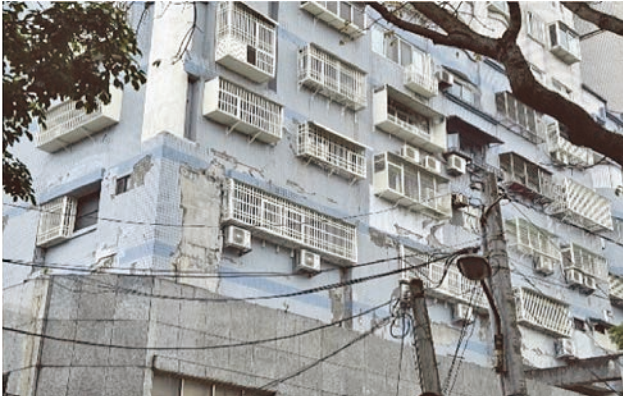
華爾街大樓具外牆 X 型裂縫、RC 牆體水平裂縫，損害之牆面為西北－東南向（南北分量較大）也為該建物之長軸方向（圖 56、圖 57），其損害與此次較大之地表加速度方向（南北向）吻合；如圖 58 及圖 59 所示，為北側外圍柱底端部之損害。華爾街大樓 1、2F 做為市場使用，如圖 60 所示，其 3F 以上退縮，3F 又是開放空間，所以 3F 為軟弱層，導致 3F RC 牆損壞特別嚴重（圖 61 及圖 62），是比較特殊的案例。另外，如圖 63 所示，華爾街大樓 3F 圓柱保護層厚度不足、箍筋間距過大且未箍於主筋外側，也會導致柱底損壞較嚴重。

圖 56 華爾街大樓東北側外觀（損害牆體呈南北向）

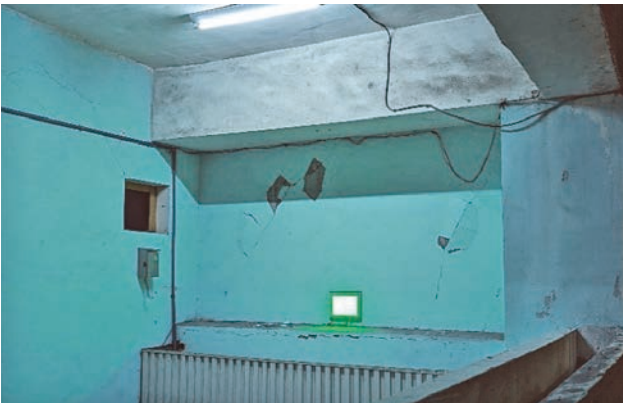
圖 57 華爾街大樓 RC 牆體水平裂縫（南北向）

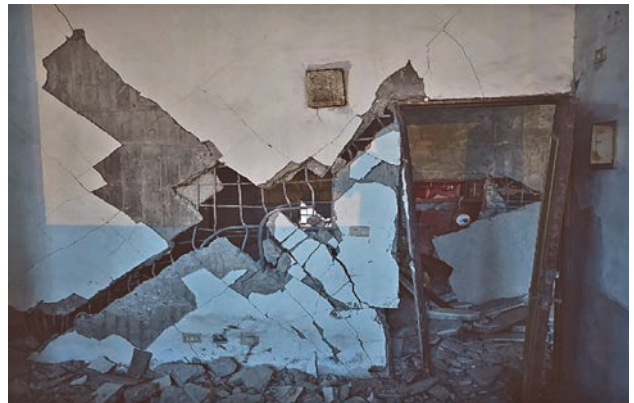
圖 61 華爾街大樓 3F RC 牆損壞嚴重

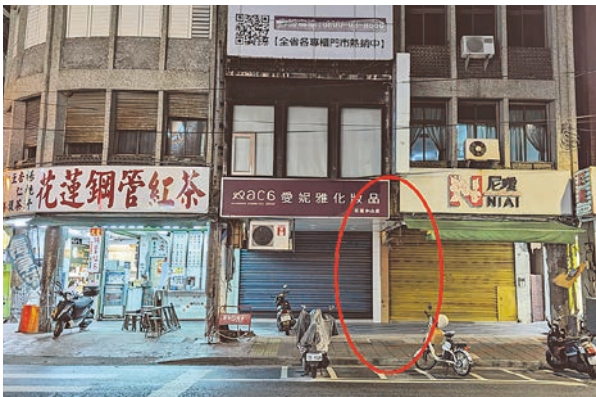
詳如圖 64 至圖 67 所示，圓柱主筋於柱底部部搭接，因鋼筋密集間距不足，混凝土無法有效發揮其對鋼筋之握裹，地震過程在受較大彎矩作用時，表面混凝土保護層開裂甚至剝落，進而導致柱底部部核心混凝土被壓碎破壞。另外圓柱箍筋端部未施作彎鉤，搭接長度太短亦無銲接，間距又大於 30 cm，箍筋不但抗剪強度不佳且無法提供對柱核心混凝土之圍束能力。

圖 64 鋼管紅茶店騎樓少量柱

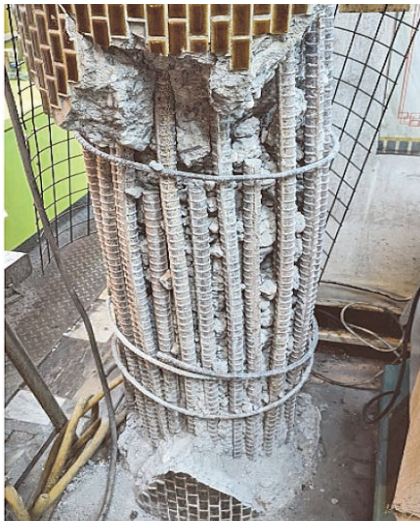
圖 65 鋼管紅茶店柱端部核心混凝土破壞（柱底部部搭接）

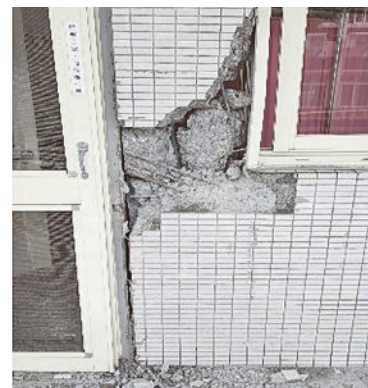
底層窗台牆造成短柱效應，底層柱發生剪力破壞、外觀呈 X 型裂縫，柱箍筋有脫開與彎鉤角度不足，其間距約為 20 至 25 cm，圍束能力欠佳，使柱主筋有受壓挫屈之現象，如圖 68 至圖 70。

圖 68 花蓮女中窗台牆短柱破壞

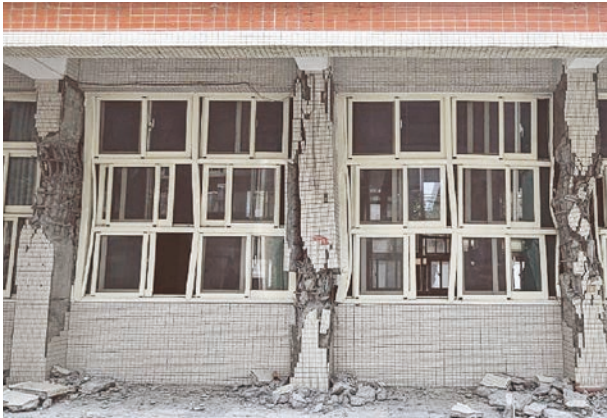
圖 69 花蓮女中窗台牆短柱破壞

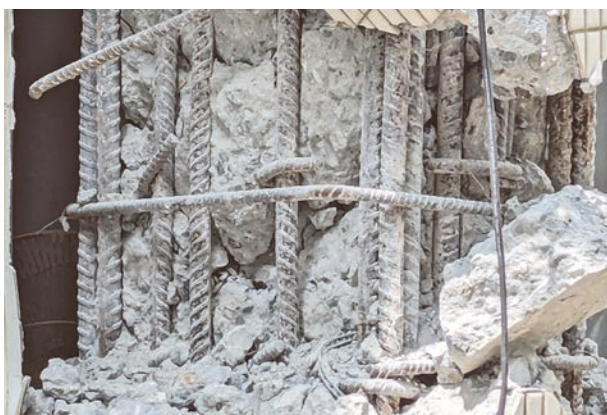
圖 70 花蓮女中柱箍筋脫開、彎鉤角度不足

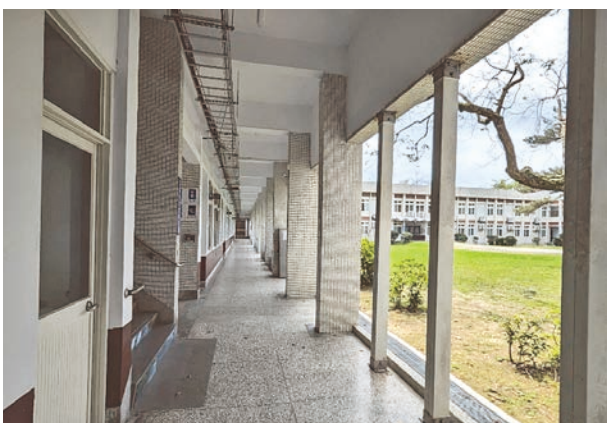
花蓮女中大部分校舍已完成校舍耐震補強，如圖 71 可見已完成補強之建物並無顯著損傷（翼牆補強），此類跡象在花蓮女中形成強烈對比。

圖 71 花蓮女中已補強之校舍

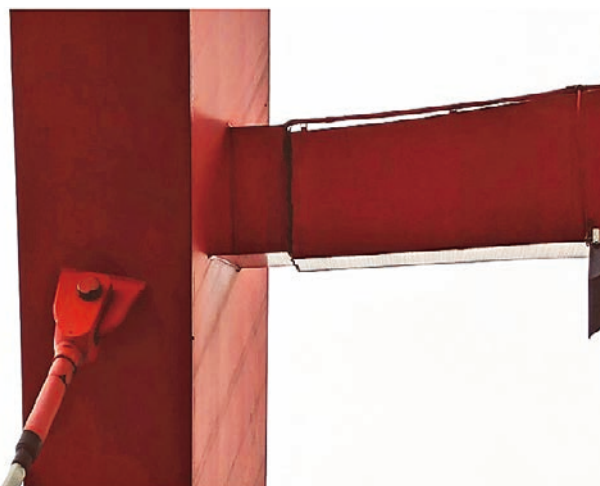
經現地調查於橋梁西南側之梁體鉚道斷裂，已呈見光狀態與明顯梁端接合處錯位，如圖 76、圖 77。

圖 76 美崙溪橋西南側梁構件鉚道斷裂（錯位）

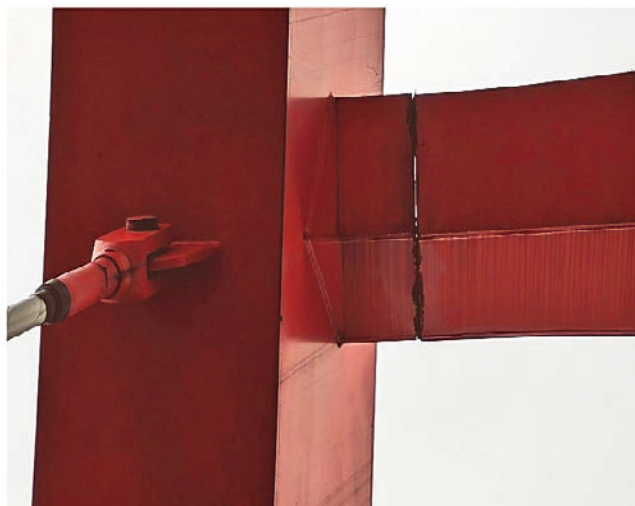
圖 77 美崙溪橋西南側梁構件鉚道斷裂（見光）

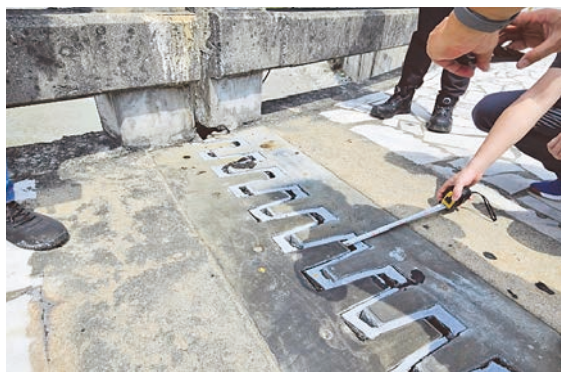
經現地伸縮縫調查與目視檢查無明顯損害，如圖 78、圖 79。此座橋梁之管理單位已在伸縮縫處安裝位移計 6 處、橋面板正中央安裝傾斜計 4 處，另於兩端加裝蜂鳴器、燈光警示器及 LED 告示牌。本次地震發生後，發揮告警通知之功效。

圖 78 花蓮大橋伸縮縫調查

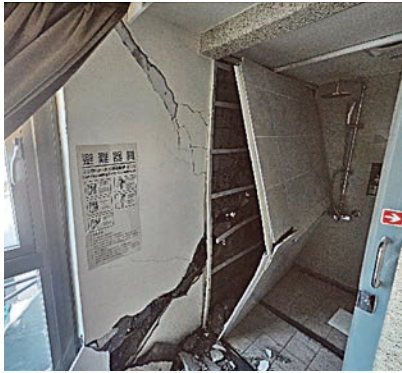
在花蓮市區已被 0403 主震震損的藍天麗池飯店 (圖 83)，當時於 1F 北側以鋼構做緊急支撐 (圖 84)，在 0423 震後向南傾斜，第二次現勘發現其柱體與牆體剪力裂縫損害嚴重 (圖 85、圖 86)；富凱大飯店 (圖 87、圖 88) 於 0423 震後發生向南傾斜倒塌。吉安鄉自強路一間廢棄工廠發生倒塌 (圖 89、圖 90)，以上三者皆於 0403 主震後無張貼紅黃單，為 0423 震後新列紅單。而菁華橋於 0403 主震後因橋端錯位封橋，橋身外觀結構狀態雖尚無損壞，但其北側橋端嚴重錯位且支承錯動脫落，經現場量測錯動量東西向約 86cm、南北向約 18 cm、垂直向約 19 cm (圖 91 至圖 94)。

圖 86 0423 藍天麗池飯店牆體剪力破壞

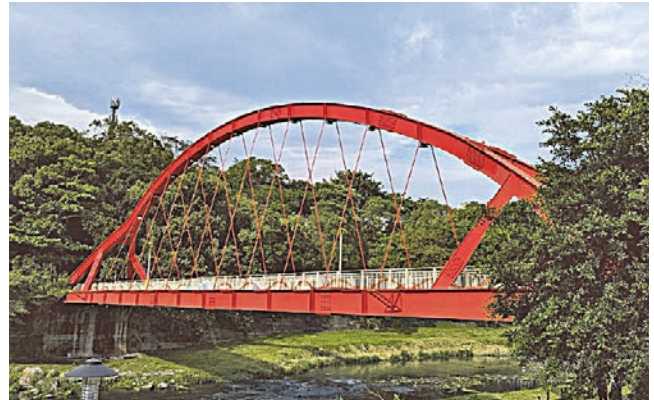
圖 91 菁華橋西側外觀

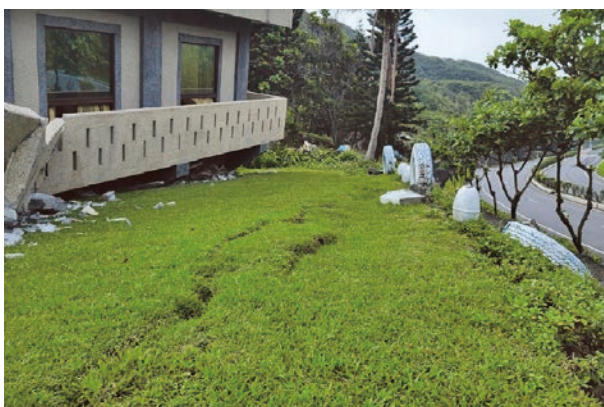
壽豐鄉鹽寮村曙光假期也傳出 1F 崩塌向東南傾倒之嚴重震損 (圖 95)，鄰近地表出現明顯裂縫 (圖 96)；東山安樂園 (圖 97) 1F 柱頂剪力破壞且主筋嚴重彎折 (圖 98)，其鄰近柏油路面亦出現約 3cm 之裂縫 (圖 99、圖 100)。其中曙光假期於 0403 震後已張貼紅單，東山安樂園為 0423 震後新列紅單，兩者鄰近地表皆出現明顯裂縫，其裂縫方向與嶺頂斷層一致。

圖 96 0423 曙光假期鄰近地表裂縫

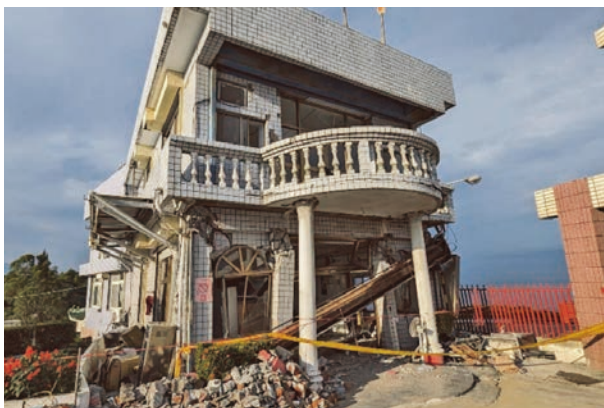
圖 97 0423 東山安樂園震損建物外觀

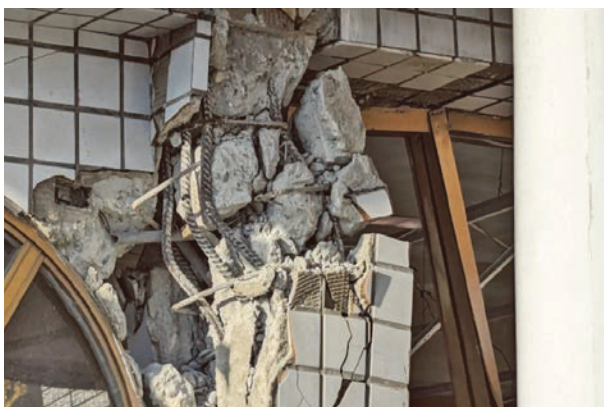
圖 98 0423 東山安樂園柱頂剪力破壞、主筋嚴重彎折

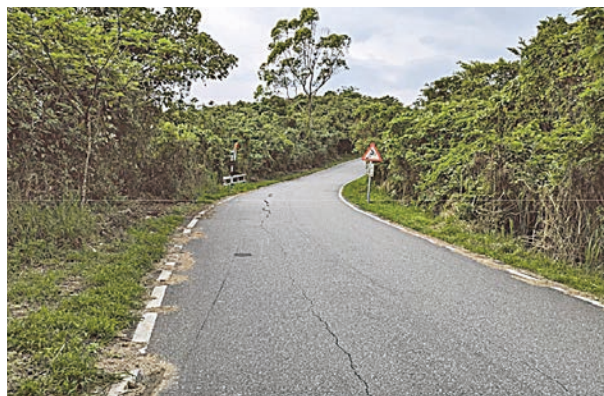
圖 99 0423 東山安樂園鄰近柏油路面裂縫

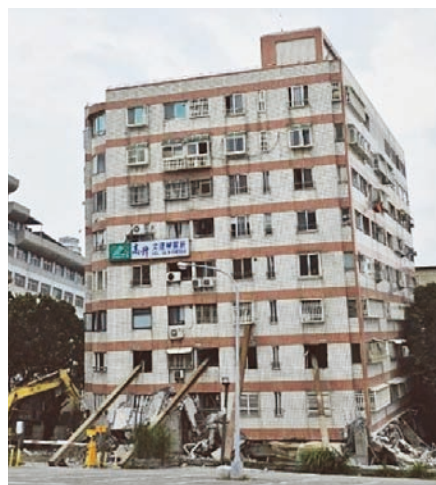
0403 震後花蓮統帥大樓已受損嚴重，包括夾層短柱體剪力破壞、柱體爆裂與柱扭轉剪力破壞，造成夾層柱無法支撐上部重量，使建築物向北傾斜。0423 震後花蓮統帥大樓之夾層梁柱系統嚴重損壞已無法抵抗地震力，最終壓碎底層，向西北向傾倒 (北向分量多) 被震垮，傾倒方向與前次主震受損轉角騎樓柱及此次較大之地表加速度方向 (南北向) 吻合。震後已在建物西北側支撐型鋼，防止再傾倒 (圖 101、圖 102)。如圖 103 至圖 106 所示，花蓮統帥大樓前一次地震在夾層柱頂端與

圖 101 0423 統帥花蓮西北側震後外觀 (攝影：林家宏)

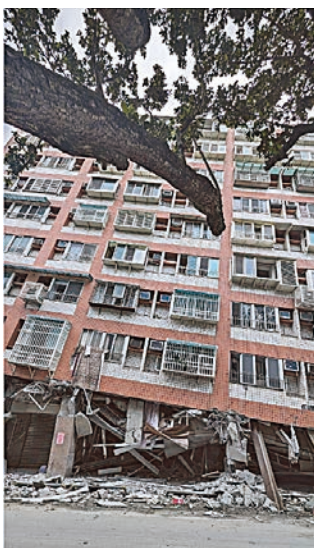
圖 106 統帥花蓮大樓 1F 騎樓柱嚴重破壞

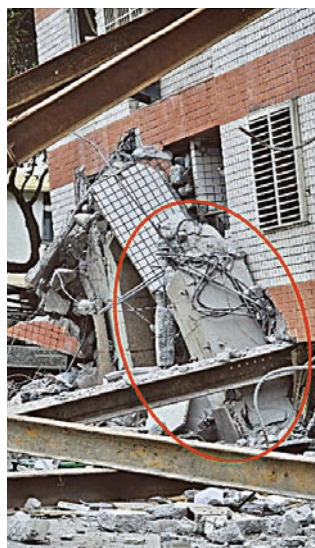
底端已發生嚴重破壞，再經本次連續兩大餘震使其完全破壞。除 1F 轉角騎樓柱嚴重損害，部分柱梁主筋彎折嚴重，甚至構件被折斷，其梁柱接頭也與相連接之結構體斷開 (圖 107 至圖 109)。

圖 107 0423 統帥花蓮大樓 1F 騎樓柱嚴重破壞 (攝影：林家宏)

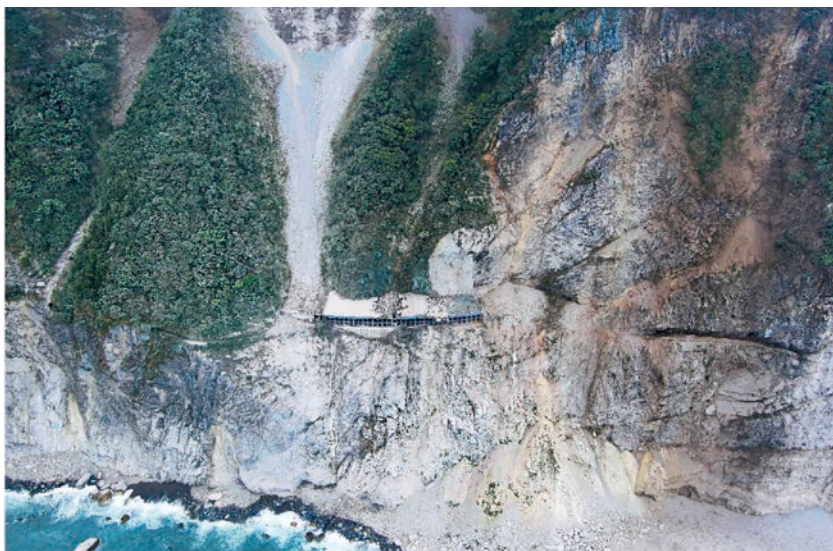
大清水隧道周圍災損照片如圖 1 及圖 2 所示，大清水隧道口外之下清水橋（台 9 線 158.6 公里處）遭大型岩塊砸斷。大清水明隧道（台 9 線 159.3 公里處）的隧道頂部則遭落石砸破受損。

圖 2 大清水明隧道無人機空拍影像：隧道頂部遭落石砸破部分坍塌

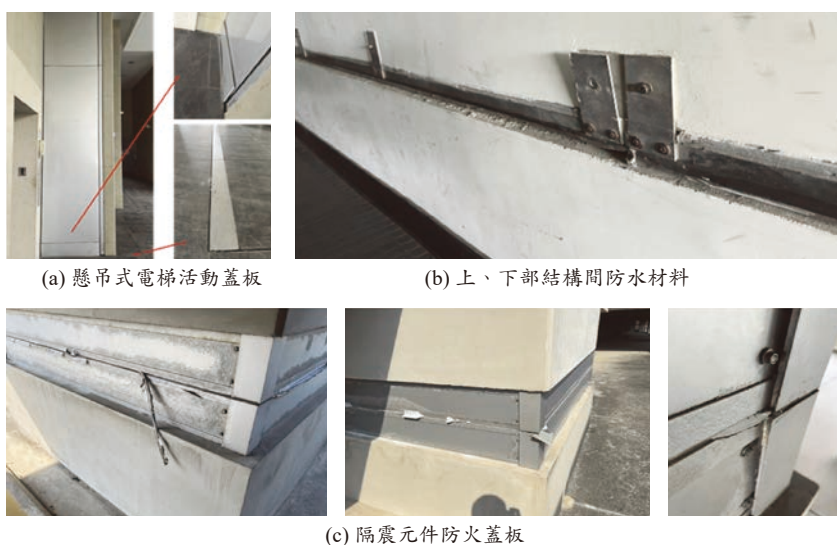
傷。如圖 2(a) 所示，由於本隔震建築採用懸吊式電梯系統，於隔震層下方電梯周圍所安裝之活動蓋板，可以觀察到錯動的痕跡，例如電梯側面之蓋板底部發生些許擠壓變形，以及地面之蓋板亦稍微擠壓到地磚，導致地磚有些許的破損。另一方面，如圖 2(b) 所示，於上、下部結構間填補縫隙的防水材料，因為隔震系統發揮作用，導致防水材料被捲入，以及部分固定件鬆脫，對此應於震後進行處理，以防止漏水情形發生。於隔震系統中，所有隔震元件防火蓋板間的軟性防火材料，皆因隔震元件的運動而遭到擠出（圖 2(c)），此縫隙需要重新進行修繕，否則將無法提供足夠的防火能力。

圖 2 台灣大學土木研究大樓隔震系統於 0403 花蓮地震下發揮作用所造成之非結構元件輕微損傷
