## 0403 花蓮地震特刊

# 花蓮災區 建築物 及 橋梁 勘災報告

本團隊首先於 4/5 ~ 4/7 日至花蓮災區調查主要建築物或橋梁之震損及可能破壞機制，包含 14 處鋼筋混凝土或加強磚造構造物、1 處古蹟木構以及 2 座橋梁。而後因餘震不斷，於 4/23 再發生兩次規模達 6.0 及 6.3 之餘震，甚至造成數棟於 0403 主震已震損之大樓倒塌。於是再次前往災區勘災，除勘查前次已勘災之建物震損變化，再補充 5 處 RC 及 1 座鋼構橋梁，亦發現地表有地裂現象。本文報告此兩次勘災經驗，期為未來防災及救災之參考。

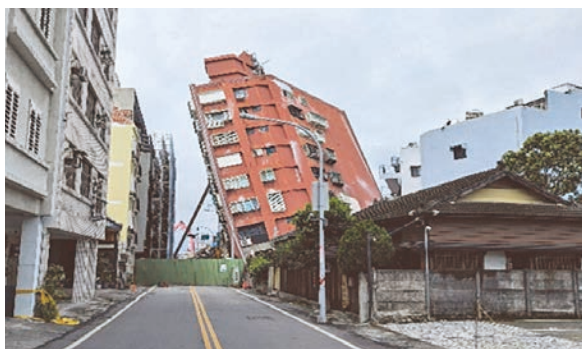
天王星大樓震後北側外觀

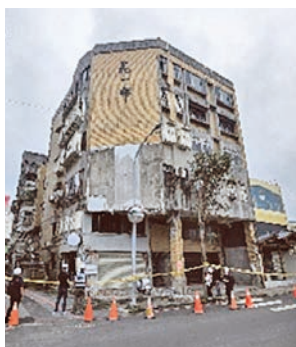
北濱街 6 號民宅震後北側外觀

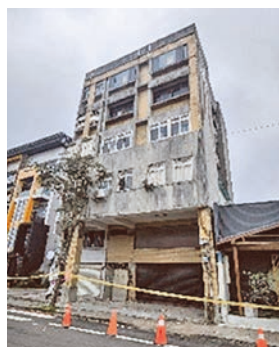
北濱街 6 號民宅震後西側外觀

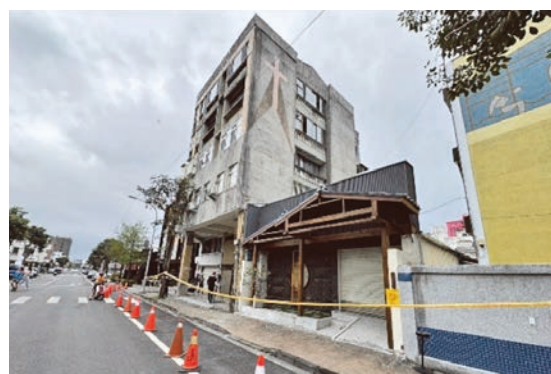
北濱街 6 號民宅震後西南側外觀

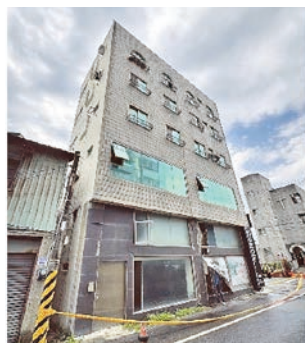
博愛街 52 號民宅震後東北側外觀

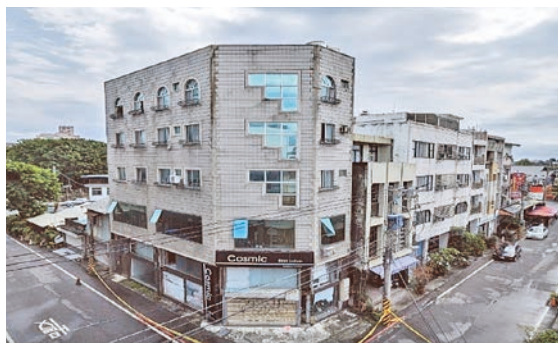
博愛街 52 號民宅震後西側外觀

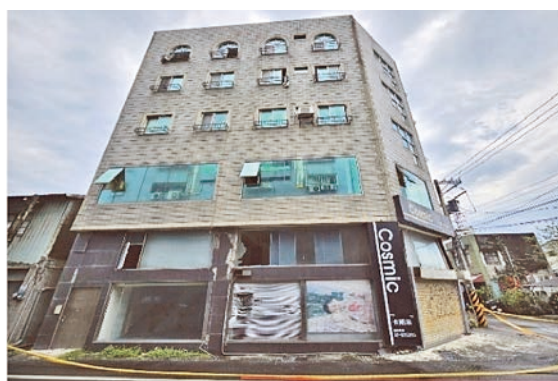
博愛街 52 號民宅震後北側外觀

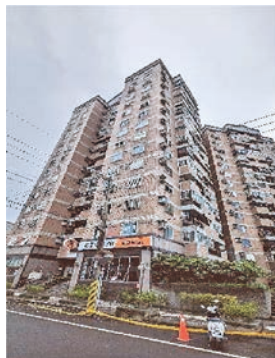
山海觀大樓震後西北側外觀

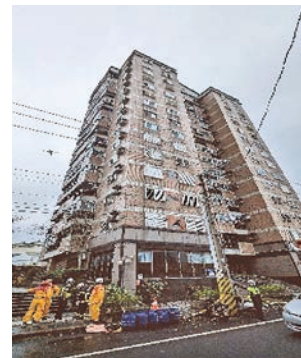
山海觀大樓震後東北側外觀

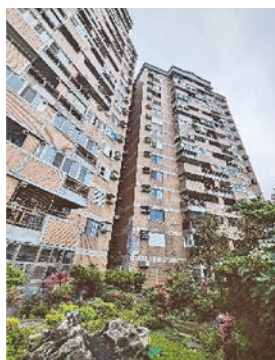
山海觀大樓震後西側外觀

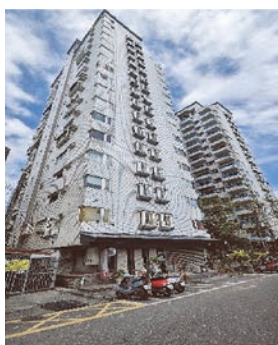
蓮花大樓震後西側外觀

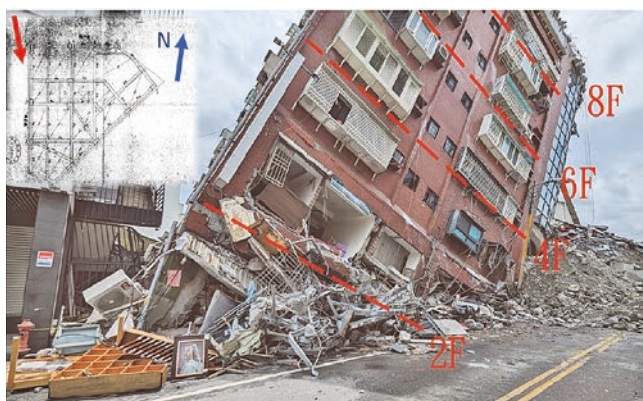
同時因本次南北向地震力震度較大，北側 1F 柱體其柱頂與梁柱接頭受剪力破壞後，混凝土被壓碎後，梁柱接頭主筋受壓力作用而向外挫屈，造成箍筋被撐開甚至斷裂。北側 1F 角柱亦呈現類似先被地震力剪壞後，混凝土被壓碎後柱主筋產生嚴重彎折變形，因地震力往返作用，北側柱體喪失抗拉強度無法發揮拉力穩定建物，且南側柱體也因破壞後無法提供強度支撐上部建物之重量，最後引致建築物向南傾倒 (圖 6、圖 7)。

圖 7 天王星大樓南側 1F 壓碎（西北側拍攝）

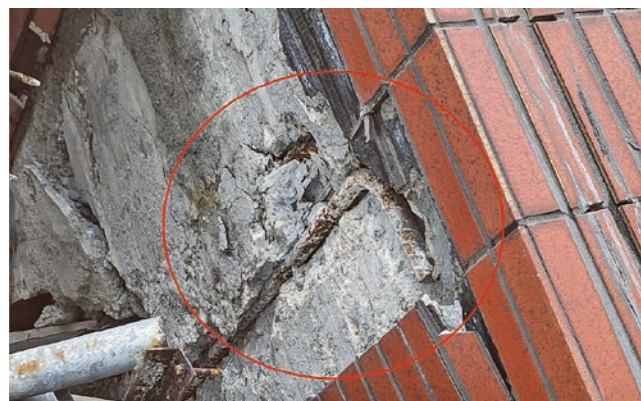
北側 1F 梁柱接頭受剪力破壞後，柱主筋受壓向外挫屈，箍筋有脫開與斷裂現象，也發現主筋彎鉤設置不當，圖 11、圖 12。

圖 11 天王星大樓標準彎鉤不當設置（北側拍攝）

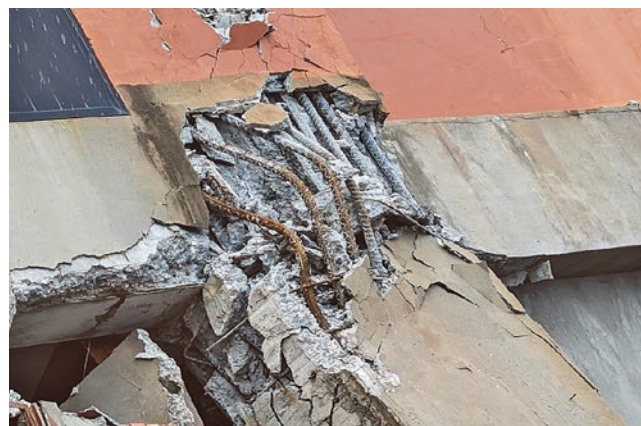
圖 12 天王星大樓接頭主筋挫屈、箍筋脫開（北側拍攝）

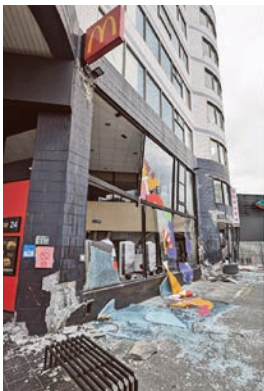
店面損害嚴重（圖 29），1F 柱構件端部嚴重損壞、主筋挫屈、箍筋脫鉤、核心混凝土碎裂，如圖 30、圖 31 及圖 32 所示，除柱構件嚴重受損外，外牆亦有諸多斜向剪力、橫向裂縫，現況目測受損牆為南北方向。

圖 29 吉安麥當勞大樓  
損害外觀

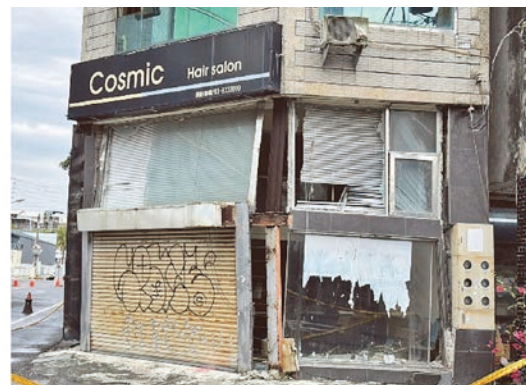
現況目測研判其建物有向西北（向北分量較多）傾斜情形（圖 33）；1F 柱構件端部損壞、主筋挫屈，部分增建鋼柱傾斜（圖 34）；室內牆面開口斜向裂縫。

圖 34 博愛街 52 號民宅騎樓增建鋼柱傾斜

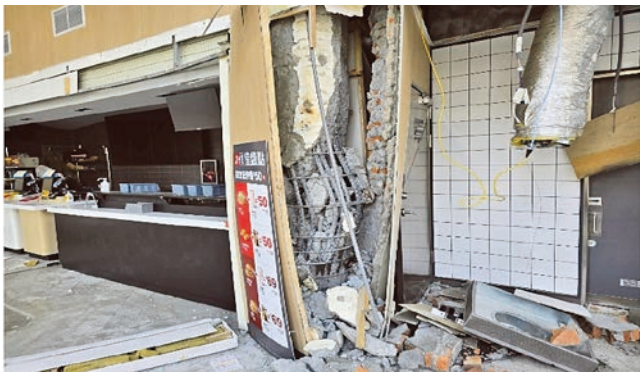
圖 31 吉安麥當勞柱嚴重損害、主筋挫屈

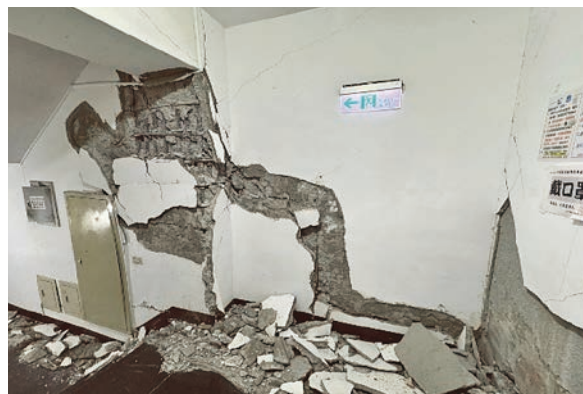
圖 41 靛邑京華梯間柱體嚴重剝落

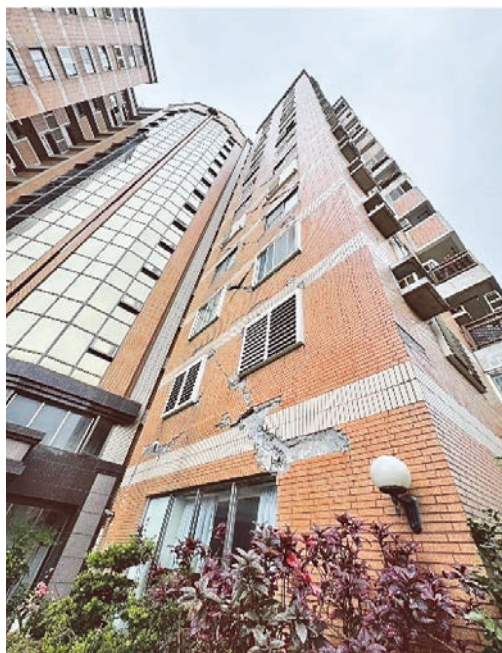
山海觀大樓外牆窗間牆斜角裂縫，建物西南側損害高度達 9F、北側外牆受損至 9F、東南入口側外牆受損至 8F、東側入口外牆受損至 6F，除了剪力破壞該構件，同時也受到扭轉之剪力，也因牆體破壞消散部分地震力，進而保護構架梁柱系統只受低度損傷。

圖 49 山海觀大樓東側入口外牆受損至 6F

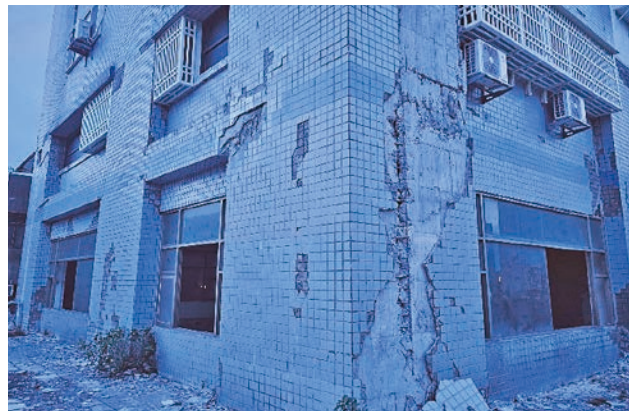
華爾街大樓具外牆 X 型裂縫、RC 牆體水平裂縫，損害之牆面為西北－東南向（南北分量較大）也為該建物之長軸方向（圖 56、圖 57），其損害與此次較大之地表加速度方向（南北向）吻合；如圖 58 及圖 59 所示，為北側外圍柱底端部之損害。華爾街大樓 1、2F 做為市場使用，如圖 60 所示，其 3F 以上退縮，3F 又是開放空間，所以 3F 為軟弱層，導致 3F RC 牆損壞特別嚴重（圖 61 及圖 62），是比較特殊的案例。另外，如圖 63 所示，華爾街大樓 3F 圓柱保護層厚度不足、箍筋間距過大且未箍於主筋外側，也會導致柱底損壞較嚴重。

圖 62 華爾街大樓 3F RC 外牆損壞嚴重

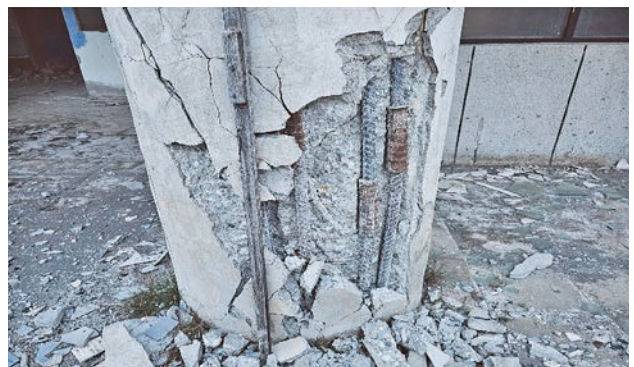
圖 63 華爾街大樓 3F 圓柱保護層厚度不足、箍筋間距過大且未箍於主筋外側

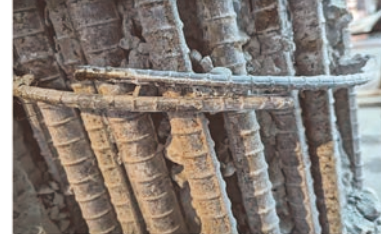
詳如圖 64 至圖 67 所示，圓柱主筋於柱底部部搭接，因鋼筋密集間距不足，混凝土無法有效發揮其對鋼筋之握裹，地震過程在受較大彎矩作用時，表面混凝土保護層開裂甚至剝落，進而導致柱底部部核心混凝土被壓碎破壞。另外圓柱箍筋端部未施作彎鉤，搭接長度太短亦無銲接，間距又大於 30 cm，箍筋不但抗剪強度不佳且無法提供對柱核心混凝土之圍束能力。

圖 66 鋼管紅茶店圓柱箍筋端部無彎鉤

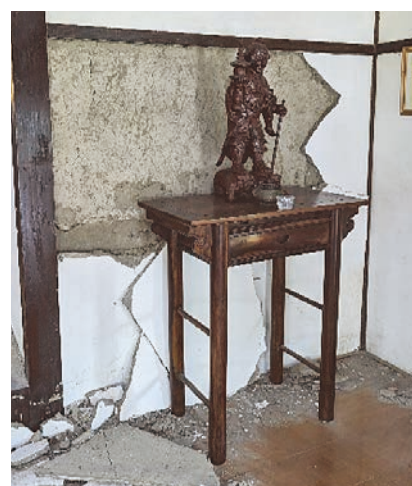
經勘災發現木構造建築物僅有脫樑、偏移與剝落類輕微破壞，且環顧標的物周圍觀察整體並無傾斜之虞，如圖 72 至圖 75。

圖 75 慶修院壁體灰泥剝落

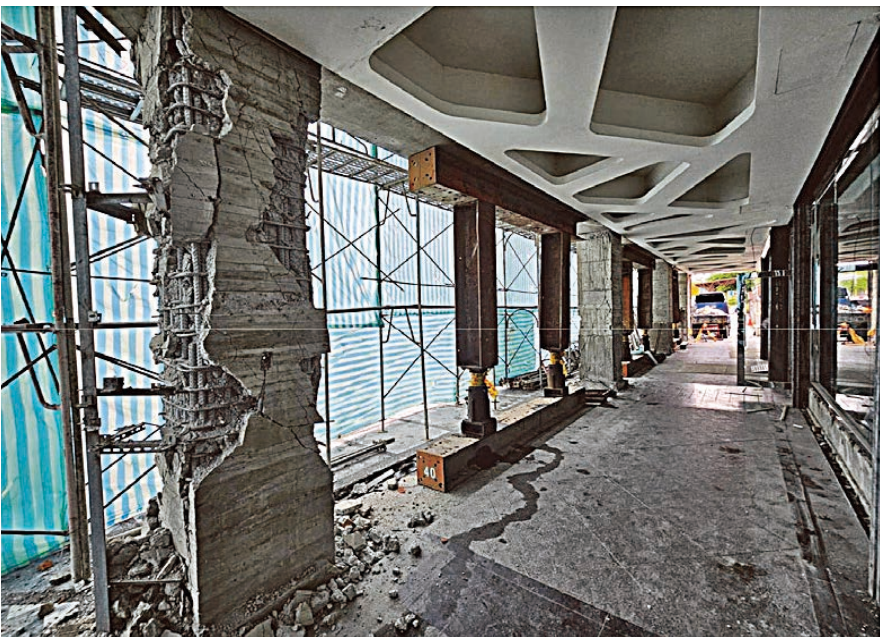
在花蓮市區已被 0403 主震震損的藍天麗池飯店 (圖 83)，當時於 1F 北側以鋼構做緊急支撐 (圖 84)，在 0423 震後向南傾斜，第二次現勘發現其柱體與牆體剪力裂縫損害嚴重 (圖 85、圖 86)；富凱大飯店 (圖 87、圖 88) 於 0423 震後發生向南傾斜倒塌。吉安鄉自強路一間廢棄工廠發生倒塌 (圖 89、圖 90)，以上三者皆於 0403 主震後無張貼紅黃單，為 0423 震後新列紅單。而菁華橋於 0403 主震後因橋端錯位封橋，橋身外觀結構狀態雖尚無損壞，但其北側橋端嚴重錯位且支承錯動脫落，經現場量測錯動量東西向約 86cm、南北向約 18 cm、垂直向約 19 cm (圖 91 至圖 94)。

圖 84 0423 藍天麗池北側鋼構支撐

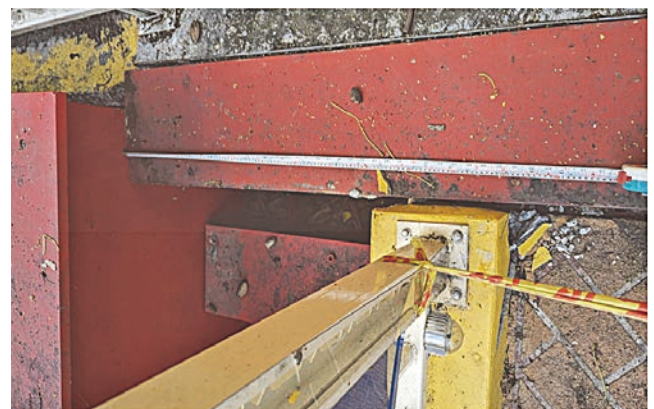
圖 93 菁華橋北側橋端東西向錯位約 86 cm

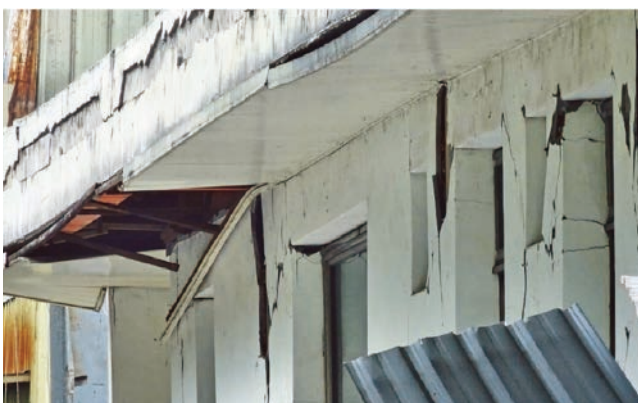
圖 90 0423 吉安鄉自強路廢棄工廠倒塌

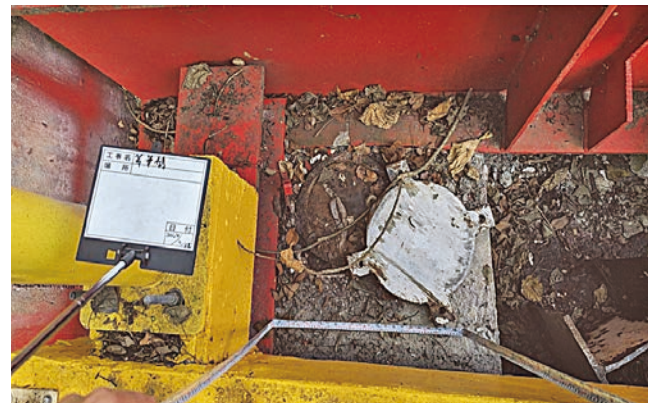
圖 94 菁華橋北側支承錯動脫落

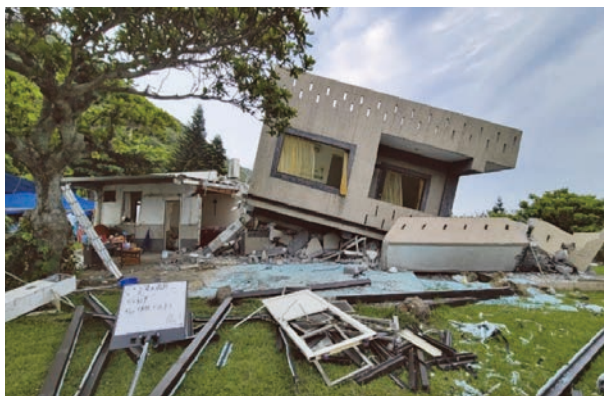
壽豐鄉鹽寮村曙光假期也傳出 1F 崩塌向東南傾倒之嚴重震損 (圖 95)，鄰近地表出現明顯裂縫 (圖 96)；東山安樂園 (圖 97) 1F 柱頂剪力破壞且主筋嚴重彎折 (圖 98)，其鄰近柏油路面亦出現約 3cm 之裂縫 (圖 99、圖 100)。其中曙光假期於 0403 震後已張貼紅單，東山安樂園為 0423 震後新列紅單，兩者鄰近地表皆出現明顯裂縫，其裂縫方向與嶺頂斷層一致。

圖 95 0423 曙光假期崩塌外觀

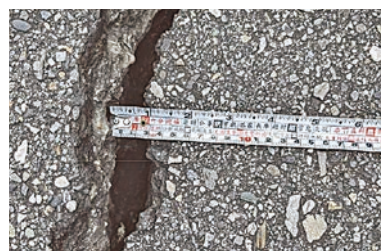
圖 100 東山安樂園鄰近柏油路面裂縫約 3 cm

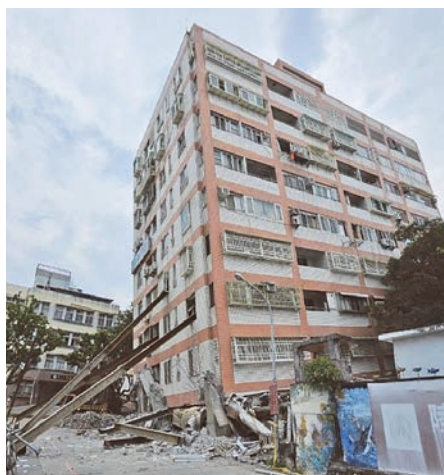
0403 震後花蓮統帥大樓已受損嚴重，包括夾層短柱體剪力破壞、柱體爆裂與柱扭轉剪力破壞，造成夾層柱無法支撐上部重量，使建築物向北傾斜。0423 震後花蓮統帥大樓之夾層梁柱系統嚴重損壞已無法抵抗地震力，最終壓碎底層，向西北向傾倒 (北向分量多) 被震垮，傾倒方向與前次主震受損轉角騎樓柱及此次較大之地表加速度方向 (南北向) 吻合。震後已在建物西北側支撐型鋼，防止再傾倒 (圖 101、圖 102)。如圖 103 至圖 106 所示，花蓮統帥大樓前一次地震在夾層柱頂端與

圖 102 0423 統帥花蓮大樓西側震後外觀 (攝影：林家宏)

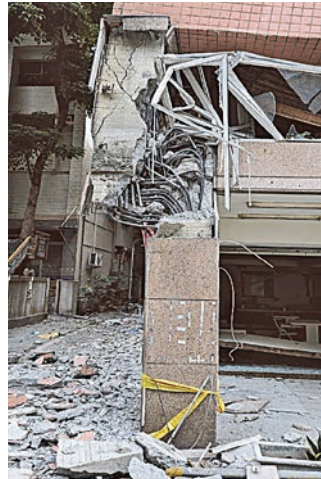
圖 104 0423 統帥花蓮大樓夾層粉碎

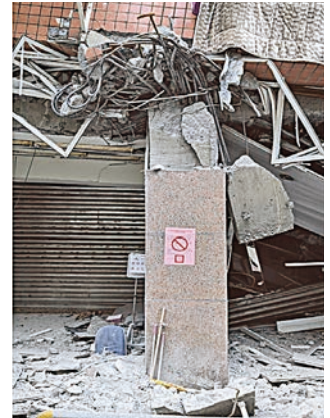
底端已發生嚴重破壞，再經本次連續兩大餘震使其完全破壞。除 1F 轉角騎樓柱嚴重損害，部分柱梁主筋彎折嚴重，甚至構件被折斷，其梁柱接頭也與相連接之結構體斷開 (圖 107 至圖 109)。

圖 109 統帥花蓮大樓 1F 騎樓柱嚴重破壞

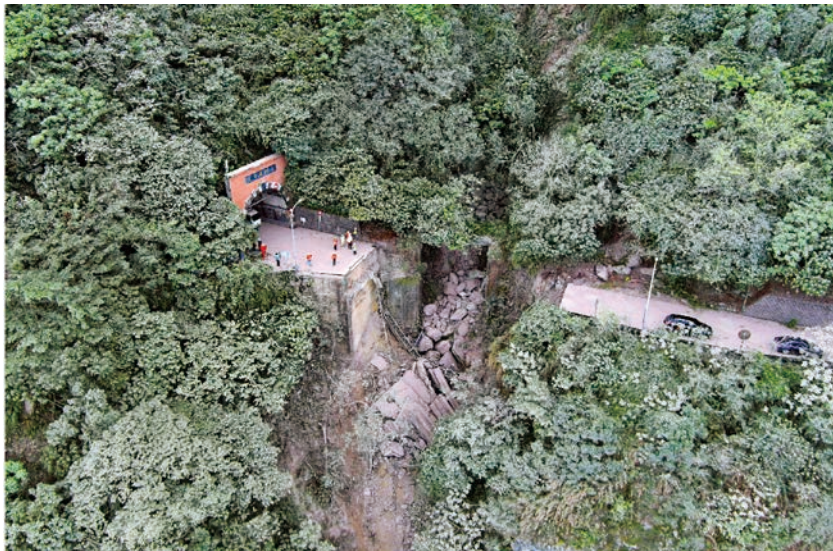
大清水隧道周圍災損照片如圖 1 及圖 2 所示，大清水隧道口外之下清水橋（台 9 線 158.6 公里處）遭大型岩塊砸斷。大清水明隧道（台 9 線 159.3 公里處）的隧道頂部則遭落石砸破受損。

圖 1 大清水隧道口外之下清水橋無人機空拍影像：橋體遭大型岩塊砸斷

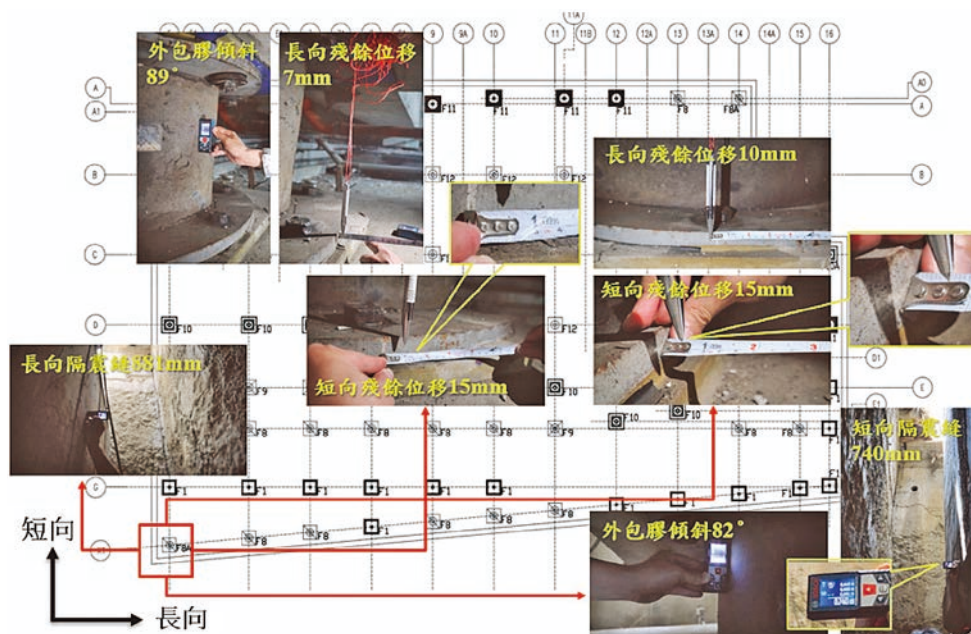
合心樓建築周遭非結構元件受損皆因隔震系統的運動所引起，由於 0403 花蓮地震造成了合心樓竣工以來最大的隔震位移反應，因此許多位於外圍的花圃（圖 11(a)）、石階（圖 11(b)）、地面（圖 11(c)）、過道側面（圖 11(d)）等位置，皆因位移空間預留不足而導致撞擊破壞，所幸在地震當下沒有人員處於隔震運動範圍內。另一方面，位於基礎與地下一樓間的隔震系統皆無受損，透過詳細量測可以發現，隔震支承於長、短向之殘餘變位均小於 20 mm（圖 12）。然而，此殘餘變位為歷年地震所累積的結果，並不能完全確定是本次地震所造成，此亦再次反映隔震建築定期維護管理的重要性。另外也透過實際量測，得知長、短向與擋土牆的實際隔震間隙分別為 881 mm 與 740 mm，皆大於計算書中預留的 700 mm 隔震間隙。此外，於隔震層中亦觀察到近期需要改善的項目，如圖 13(a) 所示，管線系統沿著擋土牆鋪設於原預留的隔震間隙內，其雖固定於隔震系統外部，但仍有可能因佔用隔震間隙，導致未來影響隔震運動，同時亦會造成管線破損；另外，如圖 13(b) 所示，用於記錄隔震系統變位的位移計，於 2018 年 2 月 6 日發生的花蓮地震中<sup>[12]</sup>，便因其彈簧探針接觸位置設計不良，於橫向變位中遭到撞彎而損壞，建議應盡速更換位移計，並且在適度考量產生雙向隔震位移的前提下，加大彈簧探針的接觸面積，同時亦可考慮安裝物理性的隔震位移軌跡紀錄板。

圖 12 花蓮慈濟醫學中心合心樓隔震系統勘查量測

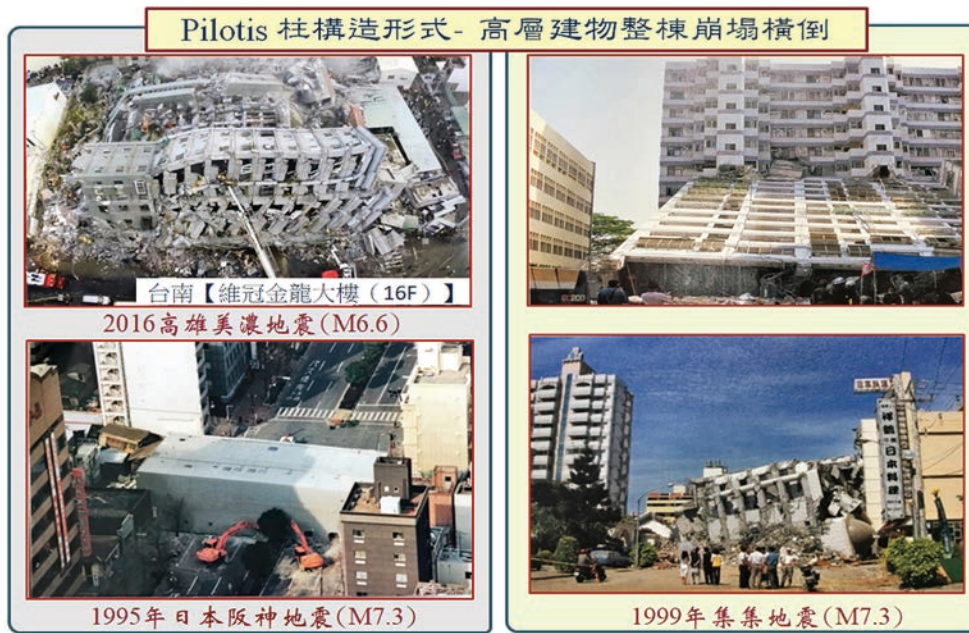
2. 建築物主要的震害型態<sup>[24]</sup>：包括有：大樓崩塌橫倒在地面（圖 8）／底層柱壓潰傾斜（圖 9）／三明治式的堆疊崩塌／底層柱剪力破壞或壓潰／大樓塌陷、

圖 8 建築物震害樣態－整棟大樓崩塌橫倒地地面<sup>[24]</sup>

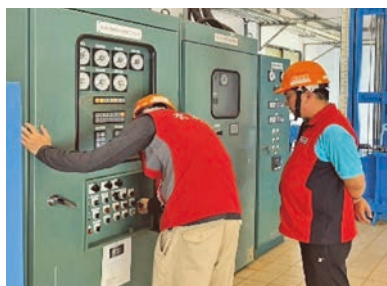
是水利設施安全的頭號威脅，因此於大地震發生時，不拘白天或半夜，水利署管理單位會立即啟動現場巡查，初步確認水利設施安全狀況後回報巡查結果；本次0403花蓮地震發生後，水利人員全面動員，針對達地震震度5弱級以上之846件堤防（含排水設施、一般性海堤及水門等），以及達地震震度4級以上之56座水庫，赴現地進行檢查，所幸各項水利設施、水工機械與工控系統均無損壞，且經巡檢水庫蓄水範圍邊坡未發現崩塌情形，供水營運功能正常。

1130403 牡丹水庫閘室設備檢查

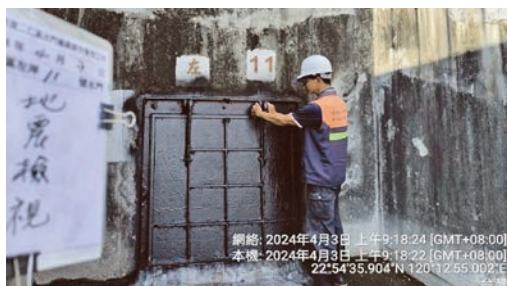
1130403 二仁溪水門檢查
