## 0403 花蓮地震特刊

# 花蓮災區 建築物 及 橋梁 勘災報告

本團隊首先於 4/5 ~ 4/7 日至花蓮災區調查主要建築物或橋梁之震損及可能破壞機制，包含 14 處鋼筋混凝土或加強磚造構造物、1 處古蹟木構以及 2 座橋梁。而後因餘震不斷，於 4/23 再發生兩次規模達 6.0 及 6.3 之餘震，甚至造成數棟於 0403 主震已震損之大樓倒塌。於是再次前往災區勘災，除勘查前次已勘災之建物震損變化，再補充 5 處 RC 及 1 座鋼構橋梁，亦發現地表有地裂現象。本文報告此兩次勘災經驗，期為未來防災及救災之參考。

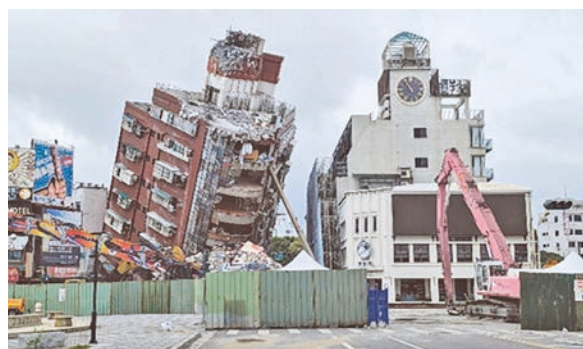
天王星大樓震後南側外觀

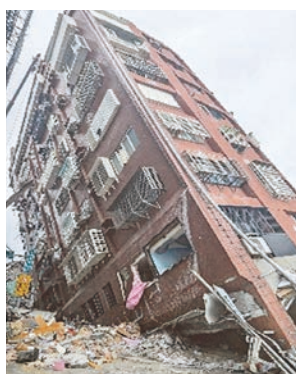
天王星大樓震後東北側外觀

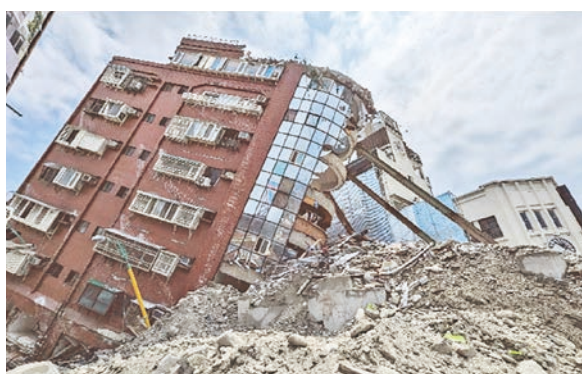
天王星大樓震後西側外觀

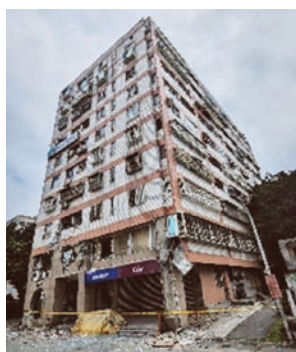
統帥花蓮震後西側外觀

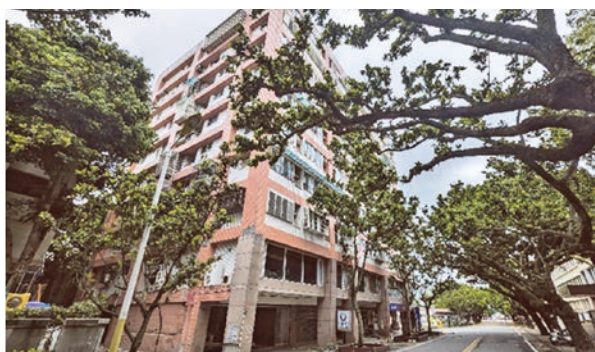
統帥花蓮震後東側外觀

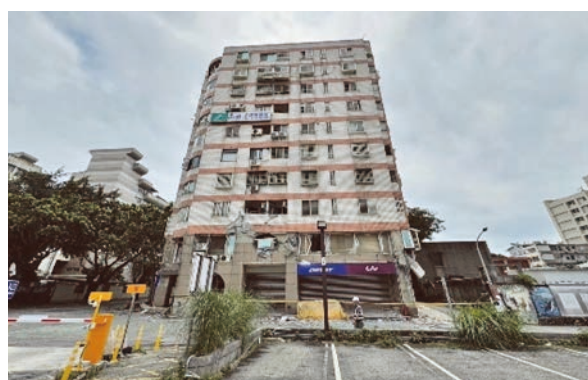
統帥花蓮震後西北側外觀

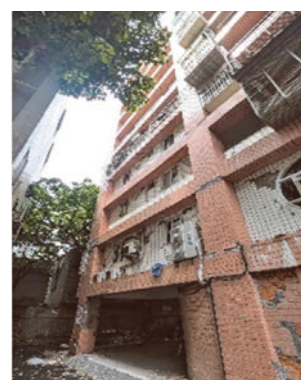
統帥花蓮震後東南側外觀

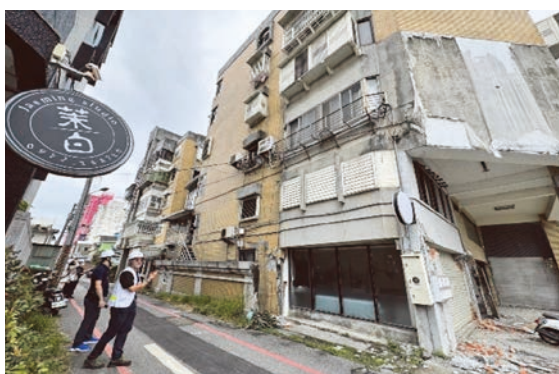
北濱街 6 號民宅震後東北側外觀

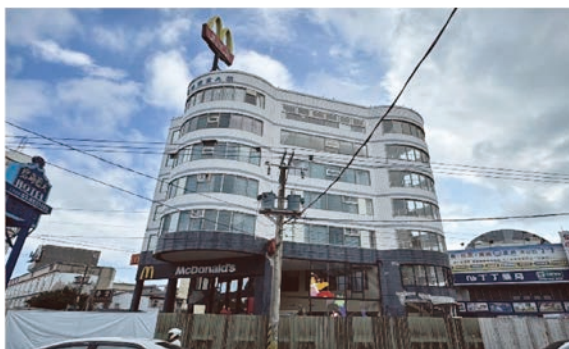
吉安麥當勞震後北側外觀

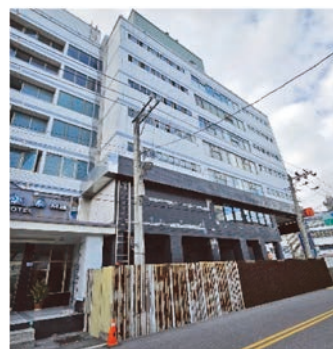
吉安麥當勞震後南側外觀

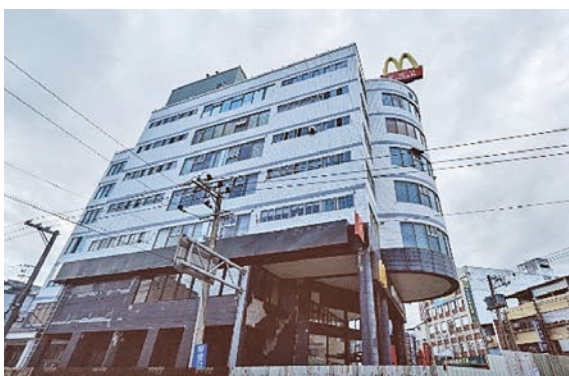
吉安麥當勞震後東南側外觀

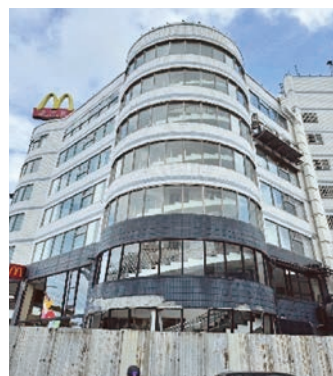
吉安麥當勞震後西北側外觀

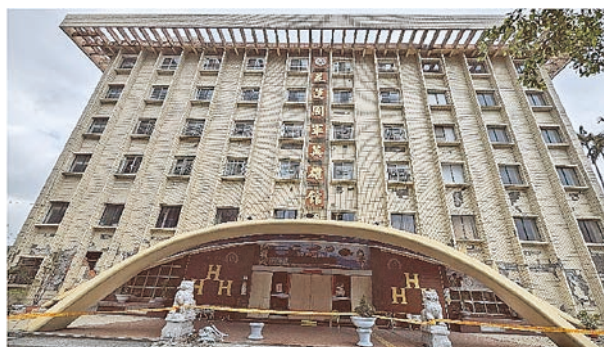
國軍英雄館震後西側外觀

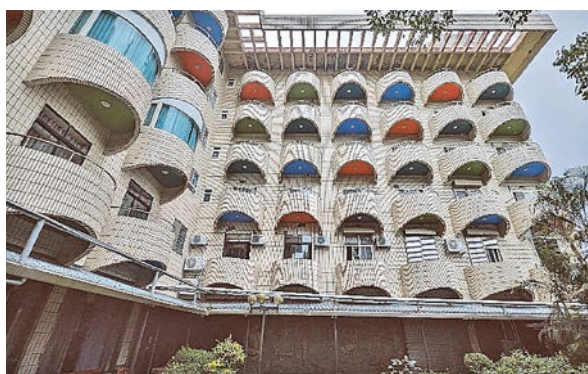
國軍英雄館震後東北側外觀

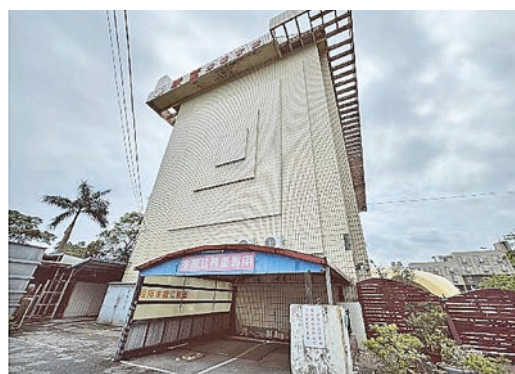
國軍英雄館震後北側外觀

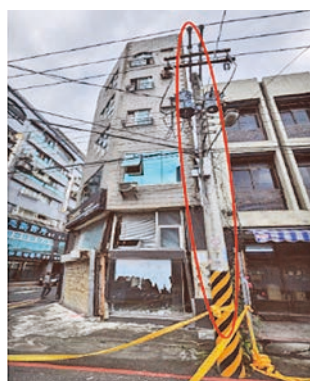
博愛街 52 號民宅震後西南側外觀

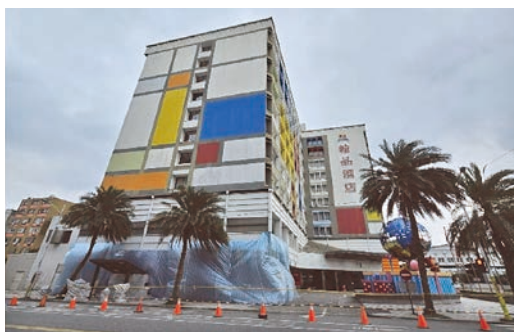
翰品酒店震後西側外觀

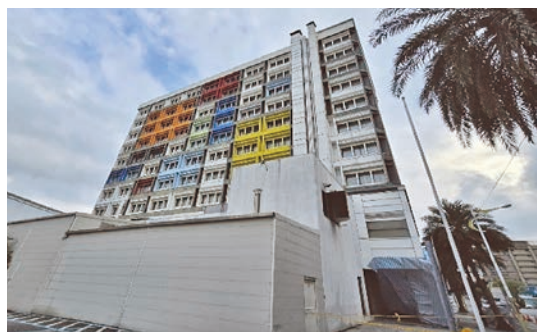
翰品酒店震後北側外觀

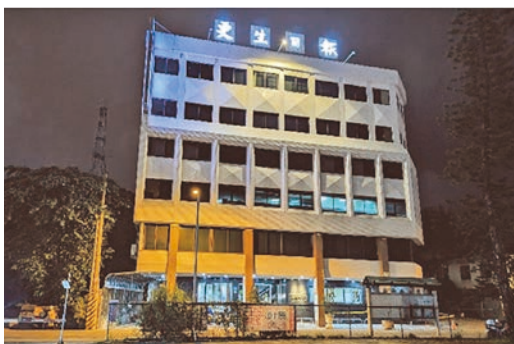
更生日報震後西南側外觀

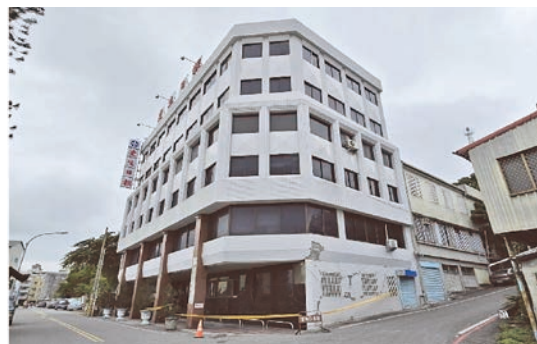
更生日報震後南側外觀

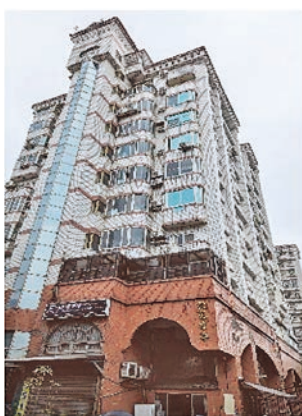
馥邑京華震後北側外觀

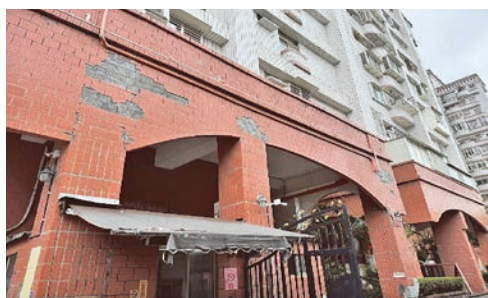
馥邑京華震後西側外觀

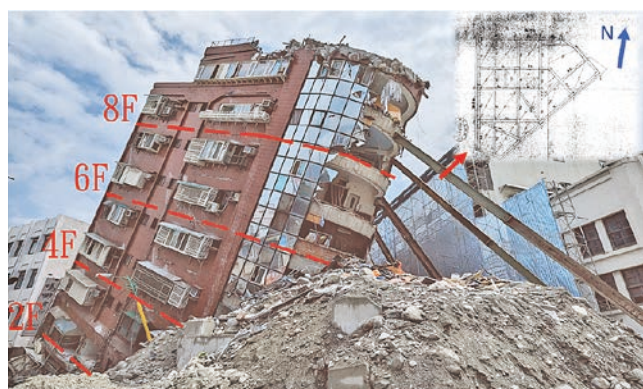
同時因本次南北向地震力震度較大，北側 1F 柱體其柱頂與梁柱接頭受剪力破壞後，混凝土被壓碎後，梁柱接頭主筋受壓力作用而向外挫屈，造成箍筋被撐開甚至斷裂。北側 1F 角柱亦呈現類似先被地震力剪壞後，混凝土被壓碎後柱主筋產生嚴重彎折變形，因地震力往返作用，北側柱體喪失抗拉強度無法發揮拉力穩定建物，且南側柱體也因破壞後無法提供強度支撐上部建物之重量，最後引致建築物向南傾倒 (圖 6、圖 7)。

圖 6 天王星大樓樓層線（西南側拍攝）

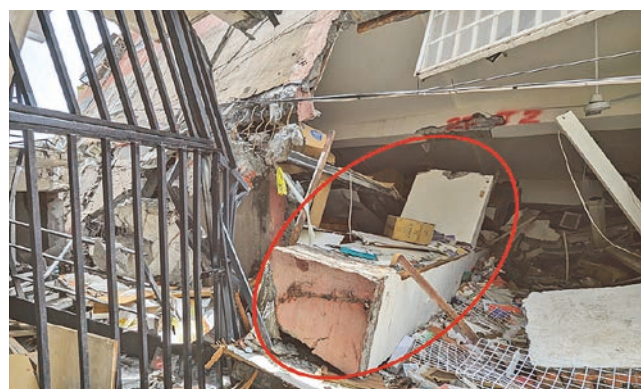
圖 10 天王星大樓夾層與結構體接合不良（北側拍攝）

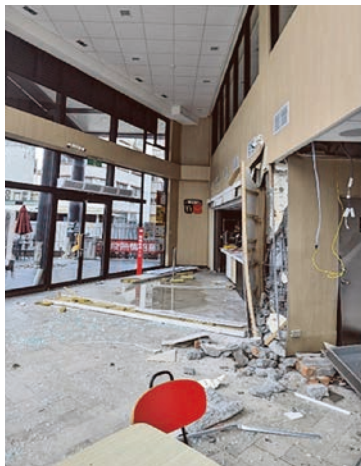
店面損害嚴重（圖 29），1F 柱構件端部嚴重損壞、主筋挫屈、箍筋脫鉤、核心混凝土碎裂，如圖 30、圖 31 及圖 32 所示，除柱構件嚴重受損外，外牆亦有諸多斜向剪力、橫向裂縫，現況目測受損牆為南北方向。

圖 30 吉安麥當勞東南側柱底損壞、主筋挫屈

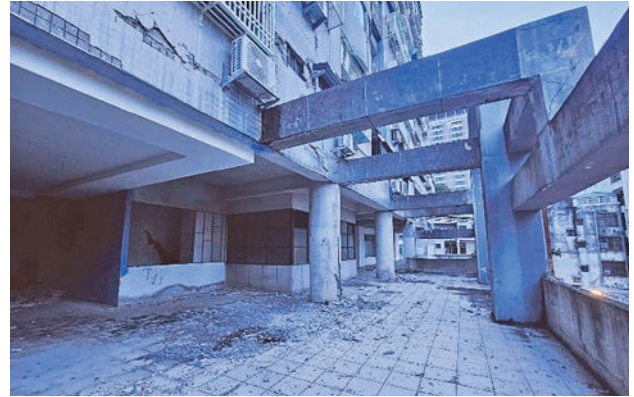
華爾街大樓具外牆 X 型裂縫、RC 牆體水平裂縫，損害之牆面為西北－東南向（南北分量較大）也為該建物之長軸方向（圖 56、圖 57），其損害與此次較大之地表加速度方向（南北向）吻合；如圖 58 及圖 59 所示，為北側外圍柱底端部之損害。華爾街大樓 1、2F 做為市場使用，如圖 60 所示，其 3F 以上退縮，3F 又是開放空間，所以 3F 為軟弱層，導致 3F RC 牆損壞特別嚴重（圖 61 及圖 62），是比較特殊的案例。另外，如圖 63 所示，華爾街大樓 3F 圓柱保護層厚度不足、箍筋間距過大且未箍於主筋外側，也會導致柱底損壞較嚴重。

圖 60 華爾街大樓 3F 為開放空間軟弱層

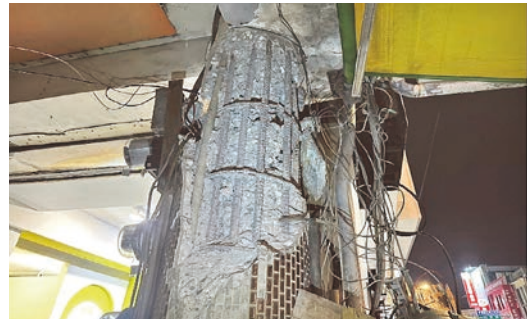
詳如圖 64 至圖 67 所示，圓柱主筋於柱底部部搭接，因鋼筋密集間距不足，混凝土無法有效發揮其對鋼筋之握裹，地震過程在受較大彎矩作用時，表面混凝土保護層開裂甚至剝落，進而導致柱底部部核心混凝土被壓碎破壞。另外圓柱箍筋端部未施作彎鉤，搭接長度太短亦無銲接，間距又大於 30 cm，箍筋不但抗剪強度不佳且無法提供對柱核心混凝土之圍束能力。

圖 67 鋼管紅茶店箍筋間距過大

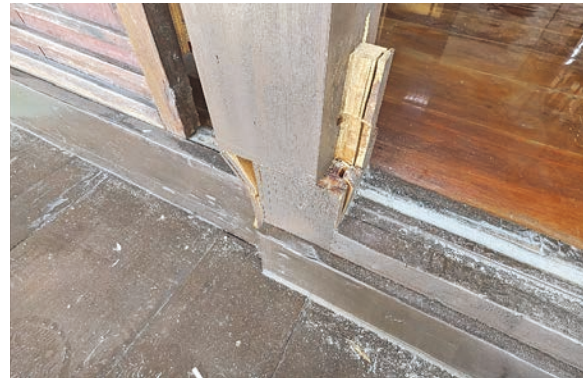
經勘災發現木構造建築物僅有脫樑、偏移與剝落類輕微破壞，且環顧標的物周圍觀察整體並無傾斜之虞，如圖 72 至圖 75。

圖 72 慶修院木構樑接錯位

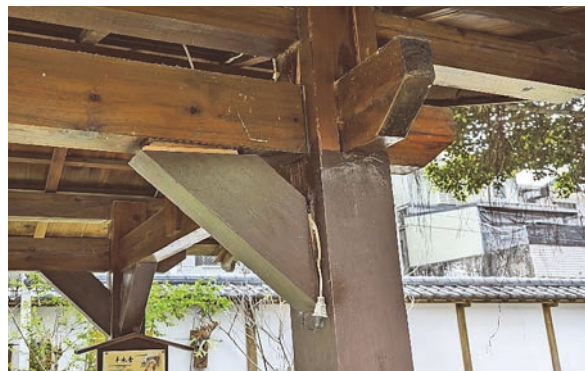
圖 73 慶修院木構脫樑

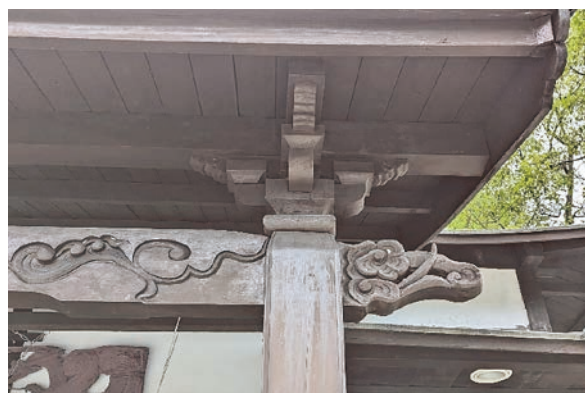
圖 74 慶修院柱坐斗偏移

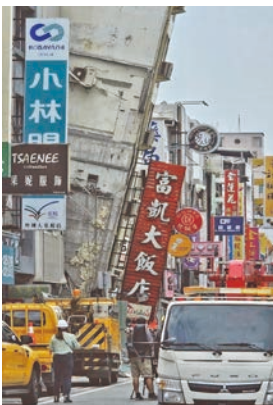
在花蓮市區已被 0403 主震震損的藍天麗池飯店 (圖 83)，當時於 1F 北側以鋼構做緊急支撐 (圖 84)，在 0423 震後向南傾斜，第二次現勘發現其柱體與牆體剪力裂縫損害嚴重 (圖 85、圖 86)；富凱大飯店 (圖 87、圖 88) 於 0423 震後發生向南傾斜倒塌。吉安鄉自強路一間廢棄工廠發生倒塌 (圖 89、圖 90)，以上三者皆於 0403 主震後無張貼紅黃單，為 0423 震後新列紅單。而菁華橋於 0403 主震後因橋端錯位封橋，橋身外觀結構狀態雖尚無損壞，但其北側橋端嚴重錯位且支承錯動脫落，經現場量測錯動量東西向約 86cm、南北向約 18 cm、垂直向約 19 cm (圖 91 至圖 94)。

圖 87 0423 富凱大飯店嚴重傾斜 (攝影：林家宏)

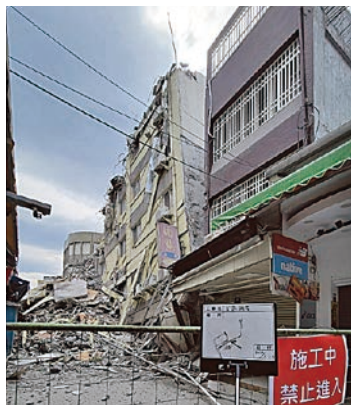
圖 88 0423 富凱大飯店嚴重傾斜

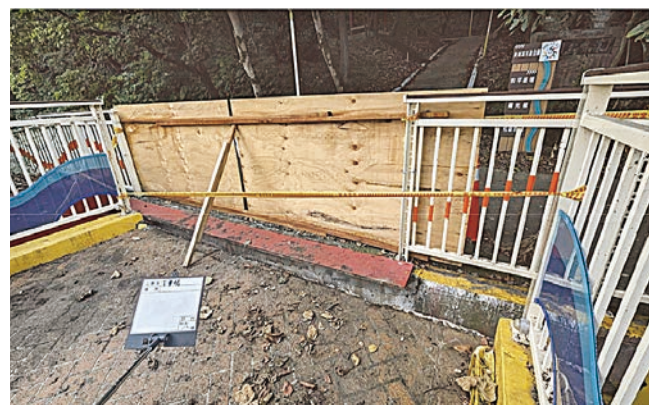
圖 92 菁華橋北側橋端錯位

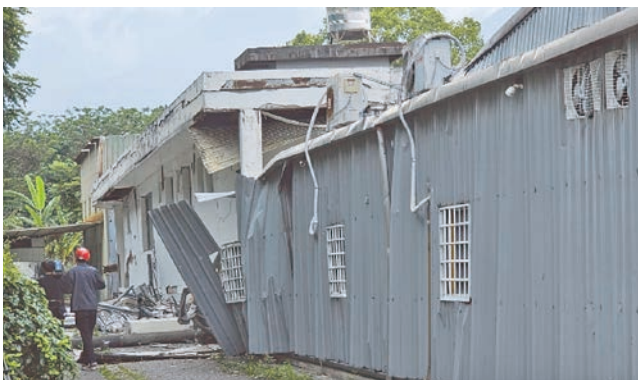
圖 89 0423 吉安鄉自強路廢棄工廠倒塌 (攝影：林家宏)

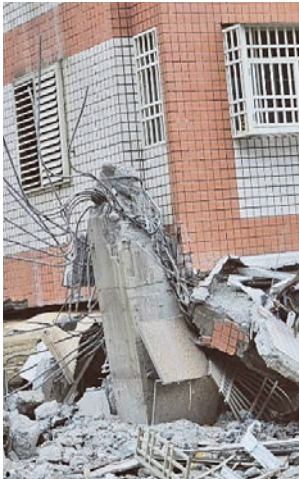
0403 震後花蓮統帥大樓已受損嚴重，包括夾層短柱體剪力破壞、柱體爆裂與柱扭轉剪力破壞，造成夾層柱無法支撐上部重量，使建築物向北傾斜。0423 震後花蓮統帥大樓之夾層梁柱系統嚴重損壞已無法抵抗地震力，最終壓碎底層，向西北向傾倒 (北向分量多) 被震垮，傾倒方向與前次主震受損轉角騎樓柱及此次較大之地表加速度方向 (南北向) 吻合。震後已在建物西北側支撐型鋼，防止再傾倒 (圖 101、圖 102)。如圖 103 至圖 106 所示，花蓮統帥大樓前一次地震在夾層柱頂端與

圖 103 0423 統帥花蓮大樓夾層粉碎 (攝影：林家宏)

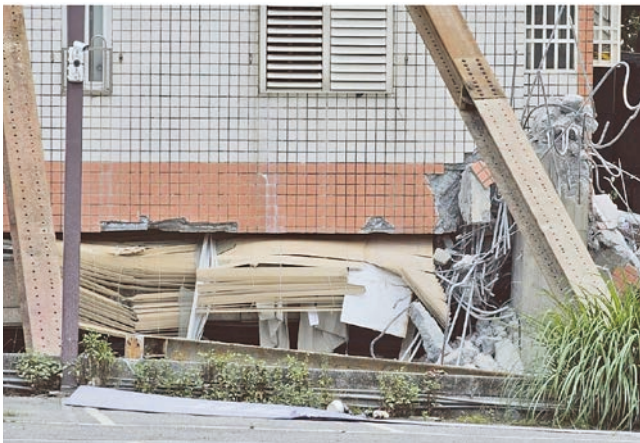
圖 105 0423 統帥花蓮大樓夾層粉碎 (攝影：林家宏)

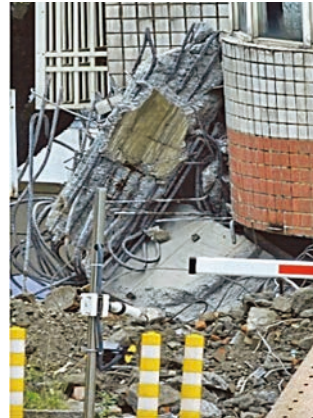
底端已發生嚴重破壞，再經本次連續兩大餘震使其完全破壞。除 1F 轉角騎樓柱嚴重損害，部分柱梁主筋彎折嚴重，甚至構件被折斷，其梁柱接頭也與相連接之結構體斷開 (圖 107 至圖 109)。

圖 108 0423 統帥花蓮大樓夾層嚴重損害 (攝影：林家宏)

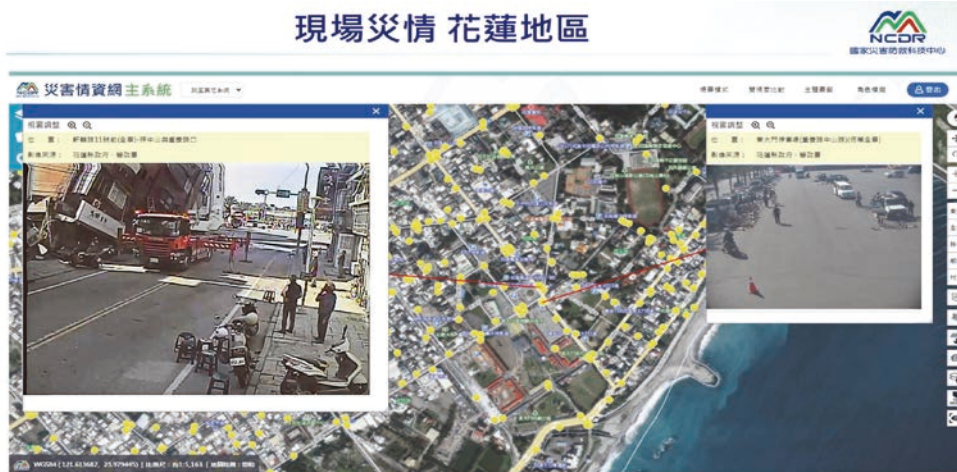
圖 9 現地 CCTV 的協助災害點位的巡檢與災害畫面

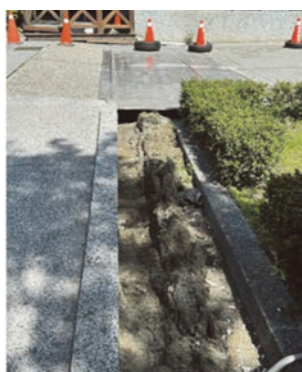
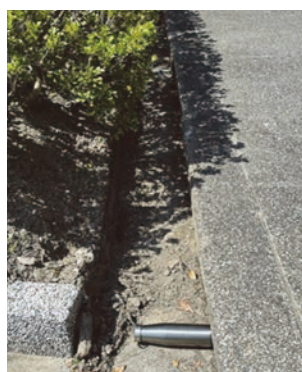
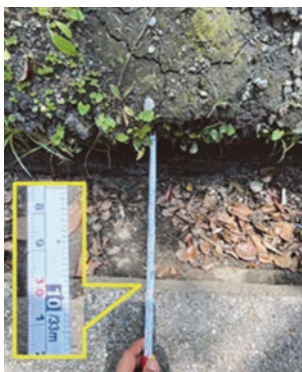
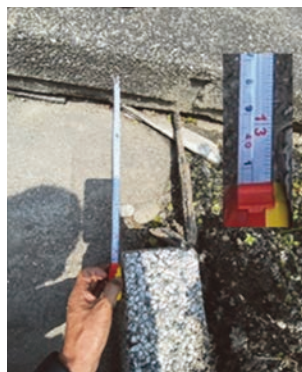
圖 10(a) 及圖 10(b) 為 0403 花蓮地震後立即拍攝之合心樓建築外圍照片，照片上之溝槽為隔震建築上部結構一樓向外之懸臂版，推擠周圍花園土壤所造成，粗略量測其溝槽寬度，可推估隔震系統於長向與短向分別有約 320 mm 與 515 mm 之最大隔震位移；於 4 月 13 日會

(a) 震後長向推擠距離約 320 mm

(b) 震後短向推擠距離約 515 mm

(c) 04/13 會勘時長向推擠距離約 300 mm

(d) 04/13 會勘時短向推擠距離約 400 mm

圖 10 以上部結構一樓懸臂版推擠花園土壤產生之溝槽寬度判斷於 0403 花蓮地震下之最大隔震位移

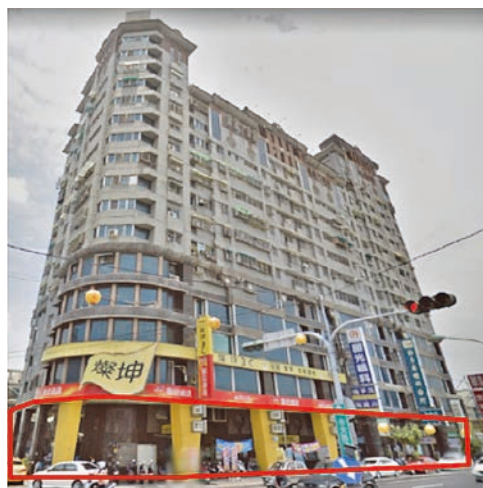
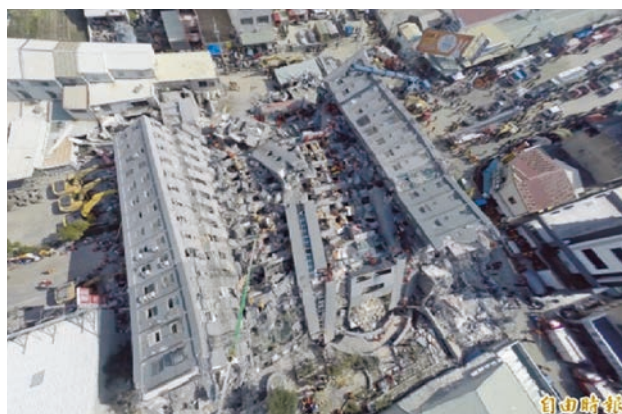
圖 1 台南維冠金龍大樓（資料來源：自由時報、Google map 街景服務）

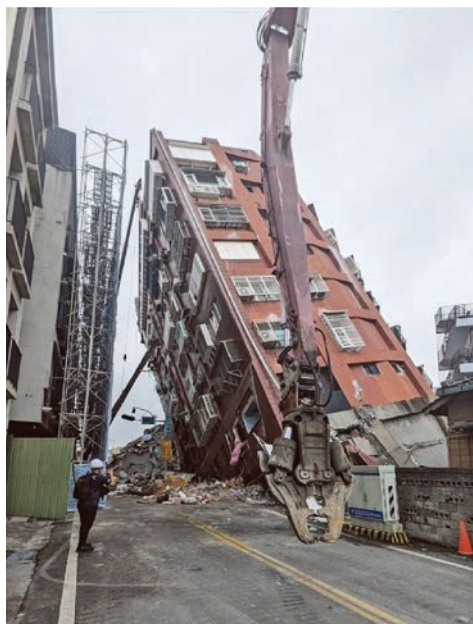
所謂弱層，就是該層極限剪力強度特別低，當地震來襲時，弱層率先降伏，僅靠弱層來消散地震輸入建築物的能量，很快弱層的韌性告罄，弱層崩塌，其上諸樓層重量將其壓扁，就如同圖 1 所示維冠金龍大樓破壞的慘狀、圖 2 因 0403 地震所造成的花蓮天王星大樓倒塌。弱層通常發生在一樓，因一樓常有較開放空間的需求，有些牆未下一樓，且通常挑高及設計餘裕度較低，但如圖 3 所示，也可能發生在一樓以上樓層。

圖 2 花蓮天王星大樓倒塌（資料來源：施忠賢理事長提供）

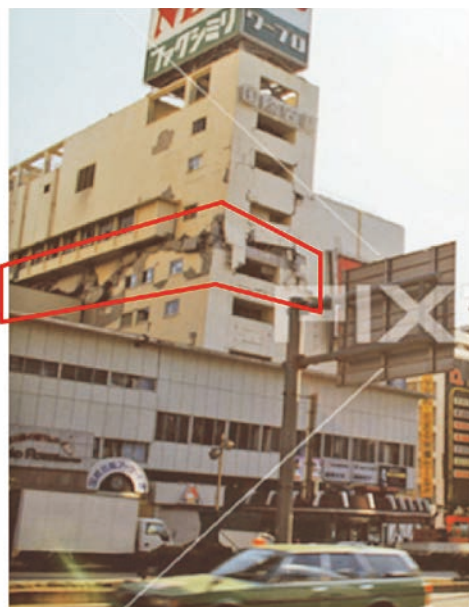
圖 3 日本 1995 年阪神地震中間弱層  
（資料來源：PIXTA 圖庫資料－阪神地震）

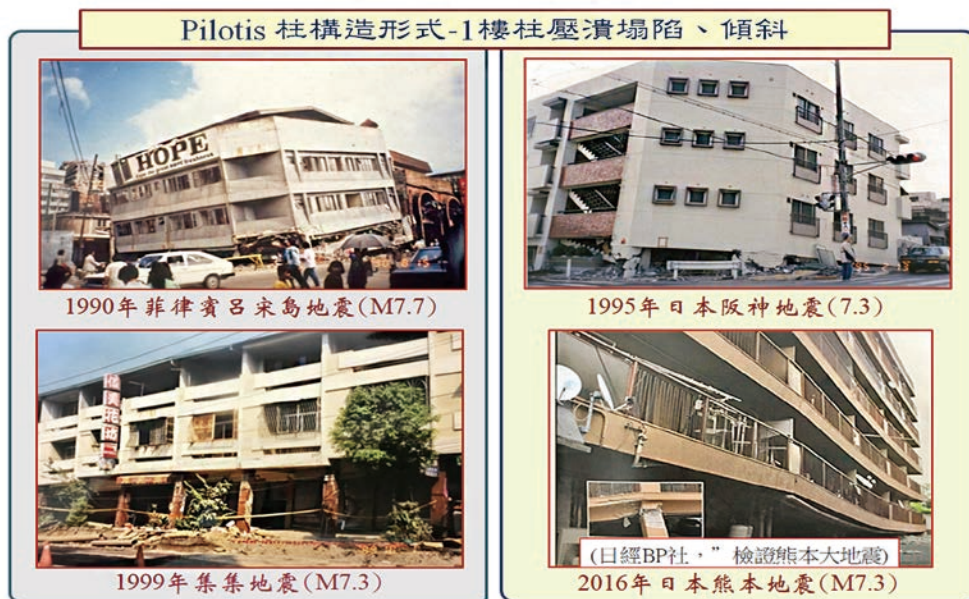
2. 建築物主要的震害型態<sup>[24]</sup>：包括有：大樓崩塌橫倒在地面（圖 8）／底層柱壓潰傾斜（圖 9）／三明治式的堆疊崩塌／底層柱剪力破壞或壓潰／大樓塌陷、

圖 9 建築物震害樣態－1樓柱壓潰塌陷、傾斜<sup>[24]</sup>

國內從 1999 年集集地震起，經美濃地震（2016）、花蓮地震（2018）到目前 2024 年 0403 花蓮地震為止，幾乎都有軟弱層崩塌的嚴重震害。pilotis 獨立柱之構造形式，底層成為抵抗地震橫力之最弱層，最容易造成重大地震災害，傷亡人數也是最多。因此建議：具軟弱層建築物應優先辦理耐震補強，尤其是一樓為 pilotis 柱軟弱底層之高層建築，必須儘速提升它的耐震能力<sup>[24]</sup>。

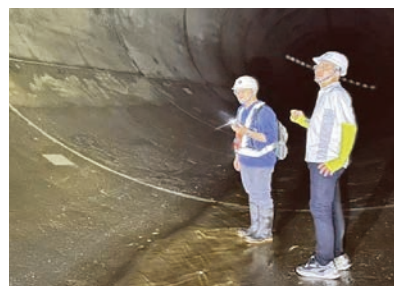
1130403 員山子分洪道檢查

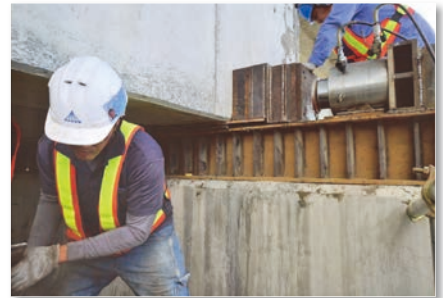
臺鐵新秀姑巒溪橋全長 580 公尺，共計 15 跨，第 1 跨至第 13 跨主梁 4 支 I 型預力梁，每跨自重約 600 ~ 650 噸，第 14 跨主梁 5 支，自重約 1,200 噸，第 15 跨主梁 7 支，自重約 1,500 噸。2022 年新秀姑巒溪橋遭逢 918 地震，將全橋 15 跨主梁由支承座震落至帽梁，並將所有混凝土止震塊衝擊破碎。臺鐵公司考量若以傳統吊裝工法回復主梁定位，修復時間恐超過 6 個月以上，經翻閱各式橋梁工法案例，提出「頂昇橫移復位工法」施工構想，經負責設計、監造的中興工程顧問股份有限公司檢核後，確認方案可行，便開啟後續緊急搶修工作。

臺鐵新秀姑巒溪橋緊急搶修，由自重最大的第 15 跨開始，逐跨向北施作，自 111 年 10 月 3 日至 111 年 11 月 19 日全數主梁復位落座完成，共計使用 48 日曆天，證
